**SERVICIO NACIONAL
DE GEOLOGIA Y MINERIA**

**EFFECTOS GEOLÓGICOS DEL SISMO DEL 27 DE FEBRERO DE 2010:
SECTOR INESTABLE CON PELIGRO DE REMOCIÓN EN MASA, QUEULE,
COMUNA DE TOLTÉN, REGIÓN DE LA ARAUCANÍA
(INF-ARAUCANÍA-20)**

Fecha de observaciones: 08 de julio de 2010

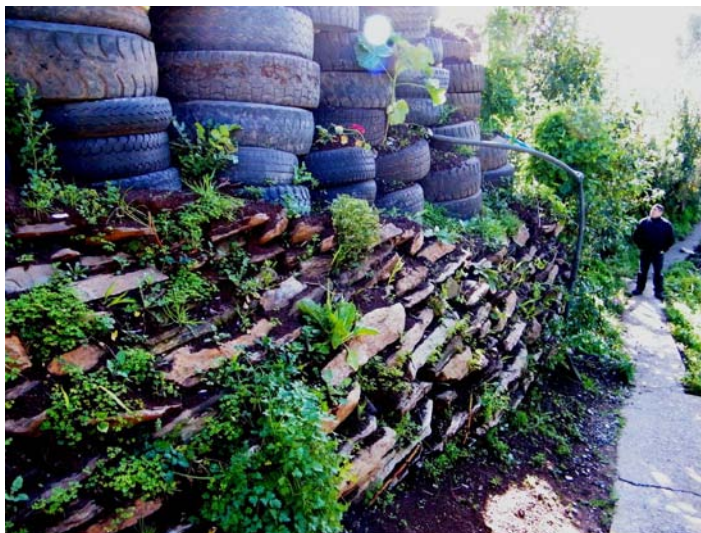
El Pasaje Ernesto Riquelme del Sector CORVI, desciende a lo largo de la ladera occidental de una quebrada y se transforma en una angosta vía peatonal o vereda de hormigón, con pendientes de hasta 20° (Fig. 1).

En la vivienda s/n localizada en el borde oeste de la quebrada, perteneciente al Sr. Gerardo Pacheco (coordenadas UTM E 654.472 / N 5.637.652; Datum Prov. SA 56), se construyó una “terrazza” en la ladera, con esquistos en la base y arcilla en la parte superior, además de neumáticos de deshecho, para agrandar el patio. En la base se ubica la vereda que baja hacia el norte y accede a varias viviendas, ubicadas en el borde de la mencionada quebrada (Fig. 1). En la mayoría de las viviendas se observó la construcción de estas “terrazas” de diversas dimensiones con materiales rocosos y arcillosos, adosadas a la ladera occidental de la quebrada, la cual presentaba una pendiente de hasta 40°. Esta situación también se observó en viviendas localizadas en cortes y rellenos de la ladera oriental.

Fig. 1 Pared casi vertical de la “terrazza” de la vivienda del Sr. Pacheco, Pasaje Ernesto Riquelme s/n, adosada a la ladera occidental de la quebrada de fuerte pendiente. Se observa el material rocoso (esquistos) empleados en la base y neumáticos en la parte alta para contener las arcillas de relleno. Además se advierte la vía peatonal o vereda de hormigón en su base (derecha abajo), única vía de acceso a viviendas localizadas aguas abajo.

- Lo más conveniente sería extraer pronto y controladamente el material de la “terrazza” (rocas, arcillas y neumáticos empleados) para evitar que esta colapse naturalmente y provoque daños mayores.

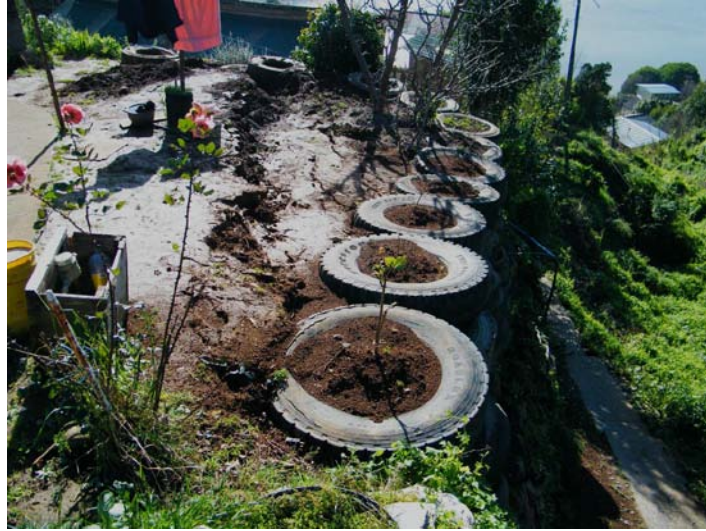
En la parte superior de la “terrazza” del Sr. Pacheco y debido a los efectos de las intensas precipitaciones ocurridas durante los últimos días, se produjeron varias grietas y hundimientos del relleno hacia la pendiente de la ladera (Fig. 2). Por otra parte, su base, formada por acumulación de fragmentos de esquistos, mostraba una traslación hacia el oriente, es decir, hacia la quebrada (Fig. 3), revelando el inicio de una remoción en masa de tipo rotación y traslación. En consecuencia, el lugar presentaba una alta inestabilidad y con peligro de colapso, particularmente, si continuaran las precipitaciones intensas y se produjeran nuevas réplicas del

- El patio o “terrazza” artificial de la vivienda Sr. Pacheco en el Pasaje Ernesto Riquelme s/n, adosada a la ladera occidental de una quebrada, habría sufrido una leve subsidencia por efectos del sismo del 27.02.10 y, como consecuencia de las intensas precipitaciones de los últimos días, se agrietó y comenzó un proceso de remoción en masa, dejando ese lugar muy inestable y con posibilidades de un colapso.

Fig. 2 La parte superior de la “terrazza” del Sr. Pacheco o patio, en el cual, debido a los efectos de las intensas precipitaciones ocurridas, se produjeron varias grietas y hundimientos del relleno arcilloso hacia la pendiente de la ladera, con peligro inminente de colapsar. Se observa la vía peatonal o vereda a la derecha abajo y la fuerte pendiente de la quebrada (hasta 40°).

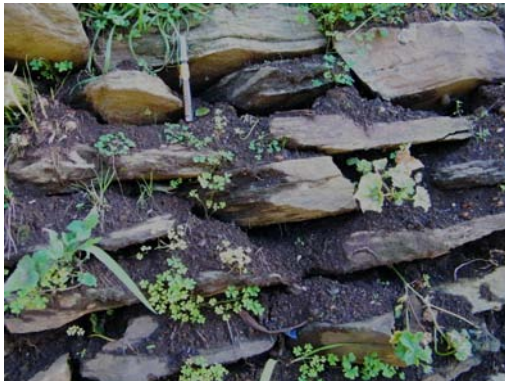
Fig. 3. En los esquistos de la base de la “terrazza” se observa las aberturas producidas por la traslación hacia la quebrada.

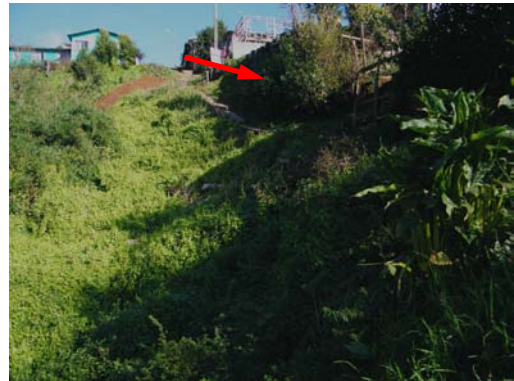
sismo del 27.02.10 (Fig. 4). Por otra parte, se pudo advertir que el sismo de febrero, ya había producido agrietamientos en varios sectores de la vereda adosada a la ladera oeste de la quebrada, como también un leve hundimiento en la “terrazza” del Sr. Pacheco.

- Si se produjera el colapso natural del material rocoso y arcilloso empleado en la construcción de la “terrazza”, se destruiría parte de la vereda, única vía de acceso a las viviendas ubicadas más abajo y, además, obstruiría el fondo de la quebrada represando el agua, con peligro inminente de generación de un flujo de detritos. Por otra parte, se desconoce el volumen total del material que podría removerse si colapsara, por lo cual, también podrían ser afectadas las “terrazas” de viviendas vecinas aguas abajo.

Fig. 4. Vista desde la parte baja de la quebrada hacia el sector inestable (flecha roja) y la precaria vía peatonal de hormigón (Pje. Ernesto Riquelme)

- Se recomienda una revisión exhaustiva del lugar por profesionales de la DOH del MOP para evaluar la situación de la quebrada, la localización inadecuada de varias viviendas y analizar la posibilidad de encauzarla.
