**INF-ATACAMA-03**

**EFFECTOS GEOLÓGICOS DEL EVENTO METEOROLÓGICO DEL  
24 Y 25 DE MARZO DE 2015:**

**OBSERVACIONES GEOLÓGICAS EN EL CURSO SUPERIOR DE LA  
QUEBRADA DEL SALADO Y CURSO INFERIOR DE LA QUEBRADA  
PAIPOSE**

**Fecha de observaciones:** 31 de marzo de 2015.

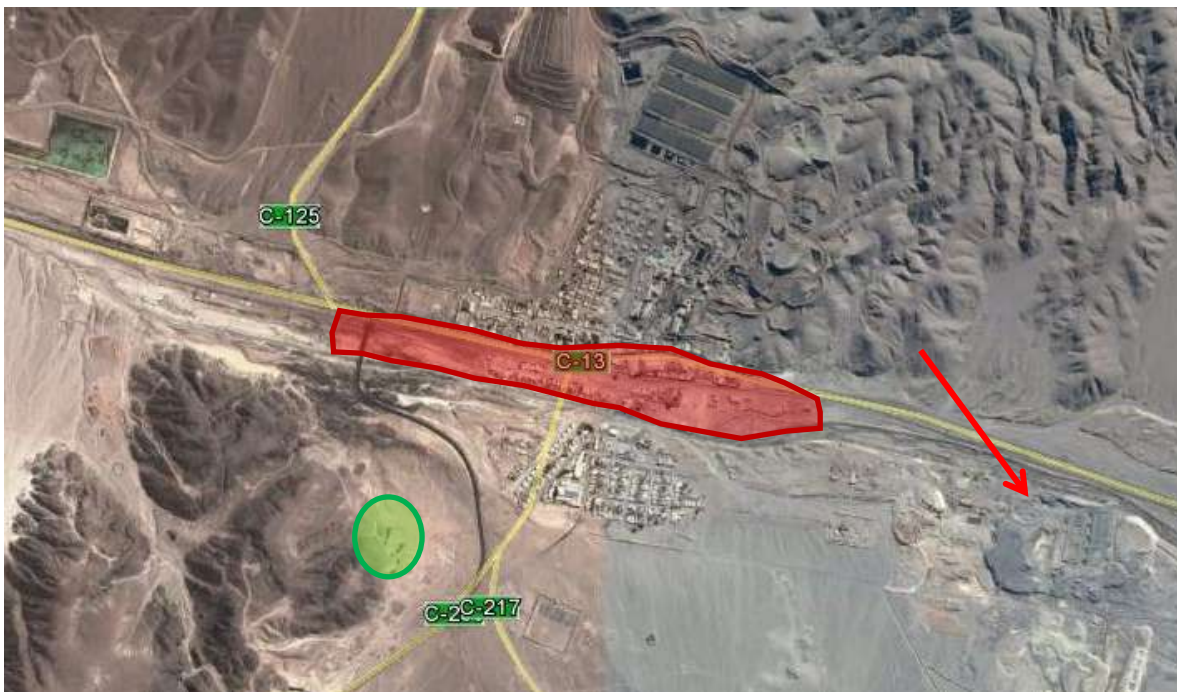
En la localidad de El Salado, el ingreso de los flujos de detritos provocó la pérdida de vida de dos personas, (confirmadas hasta el día de la visita) además de la destrucción total del 80% de los inmuebles ubicados en la llanura de inundación de la quebrada de El Salado (Fig. 2).

**Fig. 2.** Zonas afectadas en localidad de El Salado. En rojo la zona arrasada por flujos de detritos. En color verde sector de campamento improvisado. La flecha roja indica la ubicación de relaves socavados en su base por la escorrentía del flujo.

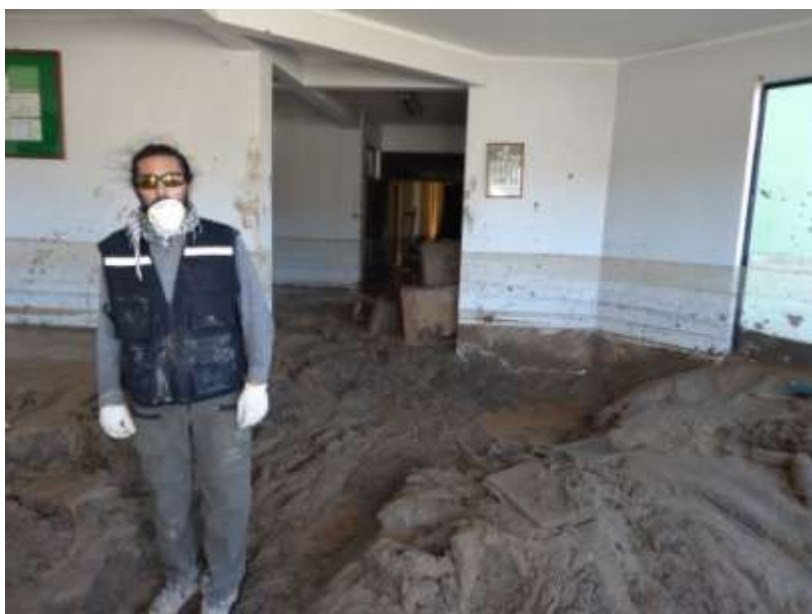
El mayor daño a las viviendas se produjo, principalmente, en el sector oriental de la localidad. En las instalaciones de Carabineros de Chile (100 m al norte del antiguo cauce de la quebrada) se observan marcas de hasta 2 m de altura (altura de ola) por fuera del inmueble. Por dentro, la altura de la inundación llega hasta 1,3 m, y con un depósito de fango de 0,8 m de altura (Fig. 3). A su vez, los aluviones movilizaron estructuras metálicas tales como contenedores de agua, camiones y rieles de la vía férrea.

**Fig. 3.** En recinto de Carabineros, se observa la altura máxima del flujo en la pared y el depósito de barro de hasta 80 cm.

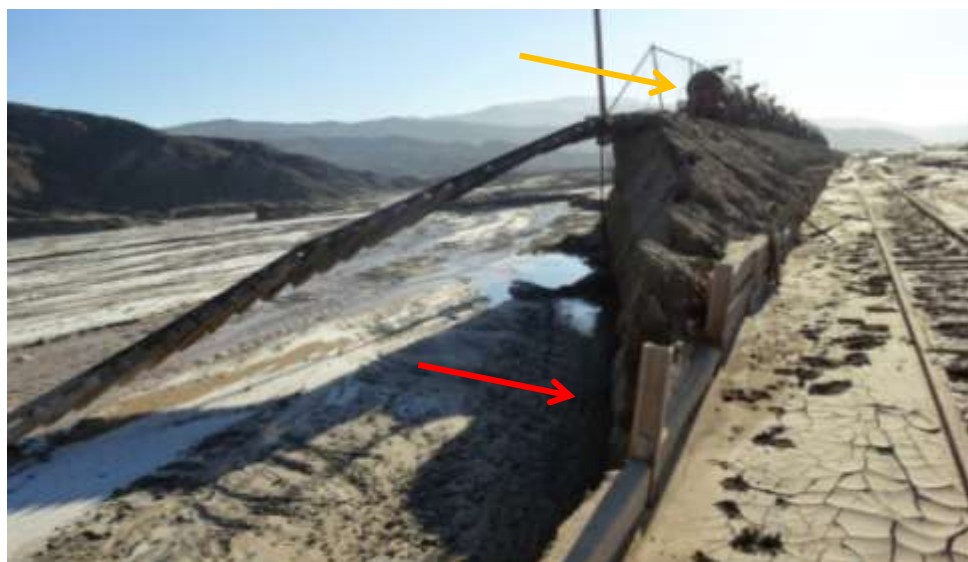
El daño mayor causado por la inundación y el flujo de detritos (aluvión) se concentró en la ribera norte de la antigua canalización de la quebrada. En ese sector, se observa un peligroso socavamiento de la línea férrea, sobre la cual hay 14 vagones que transportaban ácido sulfúrico. La línea está sobre un terraplén de los menos 2 m de altura y que se encuentra actualmente inestable (Fig. 4).

**Fig. 4.** Flecha naranja indica vagones con ácido sulfúrico. Flecha roja muestra socavamiento de terraplén sobre la cual está construida la línea férrea.

1. Los flujos de detritos en el valle de la quebrada de El Salado afectaron varias plantas, acopios de mineral y relaves de empresas mineras, que se ubican en la llanura de inundación de la quebrada. Algunas de ellas fueron inundadas, provocando la erosión y transporte de material de relaves y acopios aguas abajo de la localidad de El Salado.
2. Por otra parte, los caminos y vías férreas, afectadas entre Diego de Almagro y El Salado, se ubicaban en la llanura de inundación de Quebrada El Salado. Resulta de alto riesgo el trazado de estas vías en las llanuras de inundación, considerando que estas transportan materiales altamente contaminantes, como por ejemplo ácido sulfúrico. Se recomienda urgentemente revisar la situación de los vagones de ácido sulfúrico que se encuentran inestables en la localidad de El Salado.

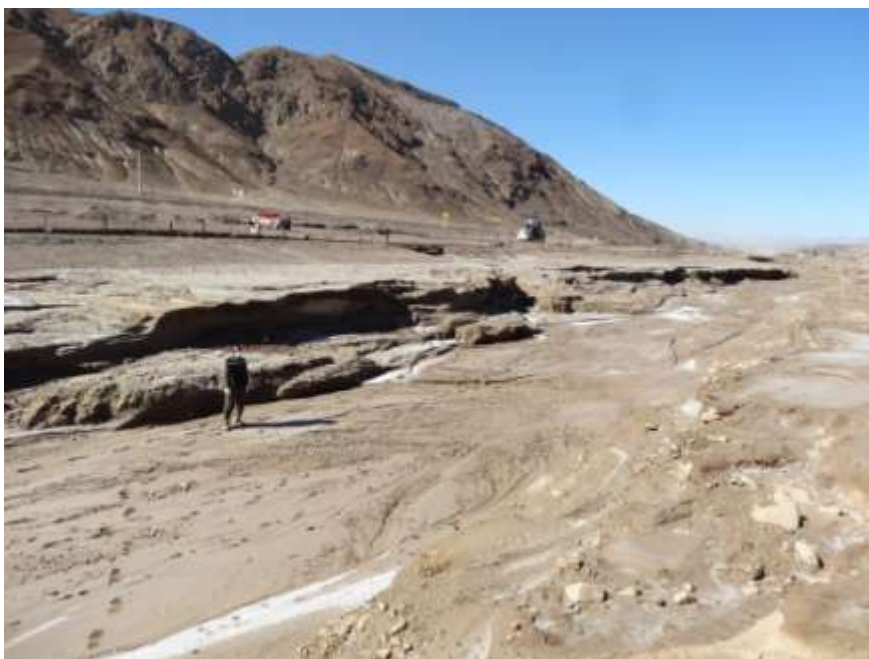
En la salida poniente de la ciudad de Diego de Almagro, se observa que un nuevo cauce, al norte del antiguo cauce principal, el que se formó durante el evento de lluvias. Al generarse, el nuevo cauce destruyó la línea férrea y generó un socavón de al menos 2 m de profundidad y 8 m de ancho (nuevo brazo de quebrada, Fig. 5).

**Fig. 5.** Nuevo cauce socavado post aluvión, ubicado en ribera norte del valle.

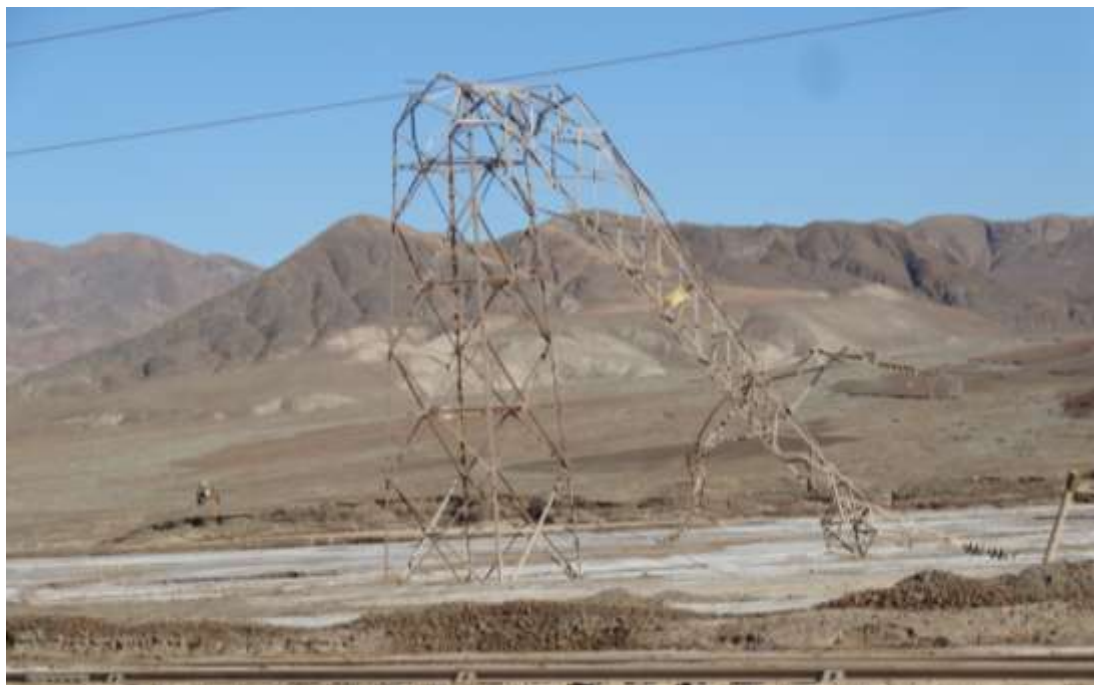
En este tramo la carretera se encuentra en mal estado pero habilitada. La vía férrea se encuentra con gran cantidad de cortes y no es transitable. Las vías presentan, en forma localizada, socavones y destrucción del asfalto. En los sectores en que el aluvión sobrepasó la carretera, sin dañarla, se observan hasta 30 cm de barro. El aluvión en este tramo ocupó gran parte del lecho de la quebrada de El Salado. Torres de alta tensión también fueron afectadas por los flujos de detritos. Se observa una de las estructuras metálicas doblada en su parte superior, debido a la tensión ejercida por los cables (Fig. 6).

**Fig. 6.** Colapso de estructura de torre de alta tensión.

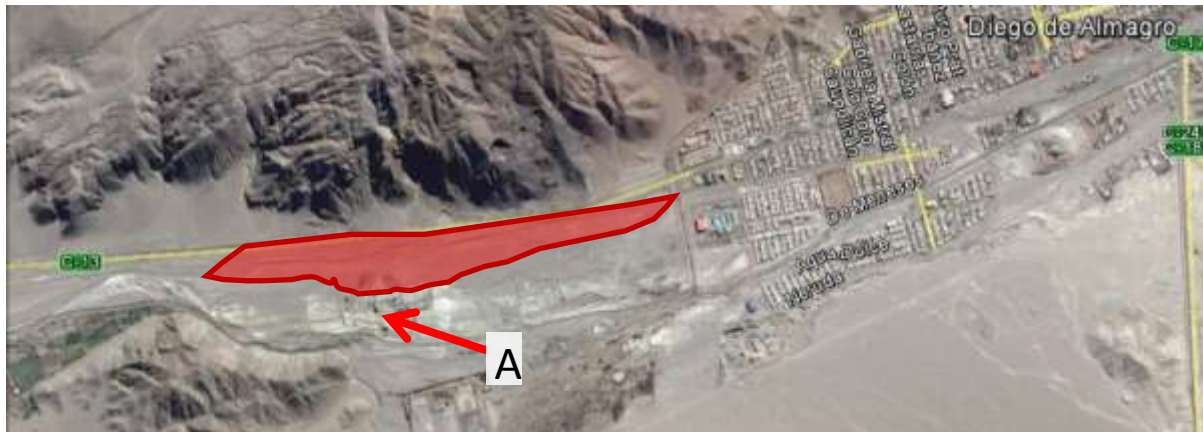
La planta más cercana (Fig. 7a y 7b) a la ciudad de Diego de Almagro (ubicada a la salida oeste en las coordenadas UTM 393813/7080085) fue inundada por el aluvión y movilizó gran parte de material para chancado. En el mismo sector se observa un depósito de color verde a amarillento intercalado con los depósitos aluvionales. La planta (según los cuidadores) está inactiva y solo produjo concentrado de prueba, el cual estaba expuesto al momento de la inundación. A lo largo del camino en otras 3 plantas se observa socavamiento en la base los acopios y de los relaves, además de inundación provocada por el aluvión. En el centro del valle se observa material de acopio y procesado (de color verde y amarillo verdoso) entre los depósitos de los aluviones.

**Fig. 7a.** Zona en rojo, nuevo cauce socavado durante aluvión. Flecha roja indica la ubicación de una planta de procesos y acopio mineral.

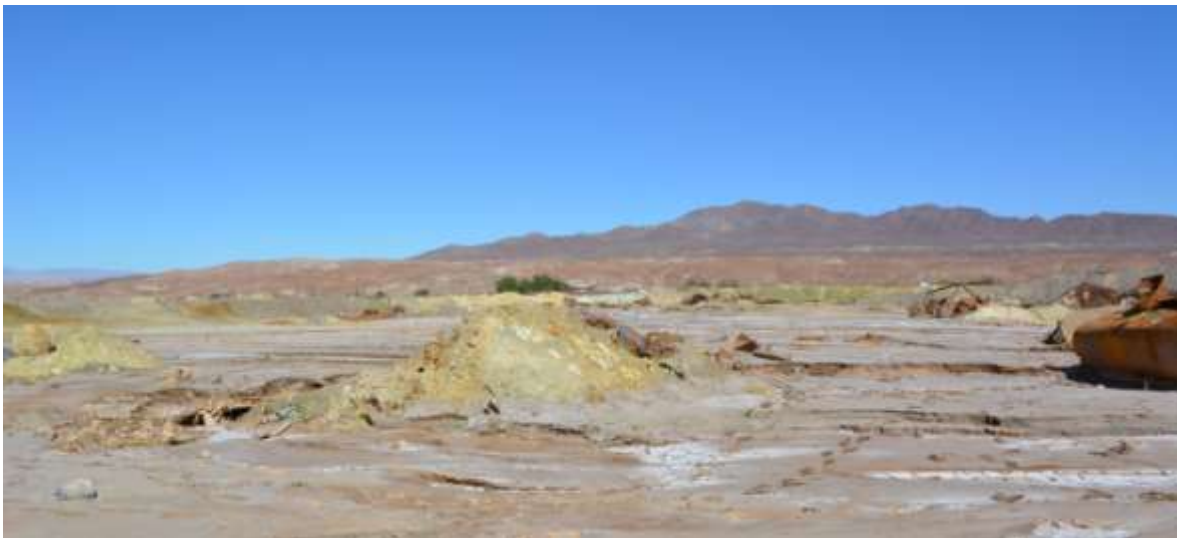
**Fig. 7b.** Detalle de los acopios y/o relaves, de la planta señalada en la figura anterior, y que fueron incorporados al depósito del flujo de detritos.

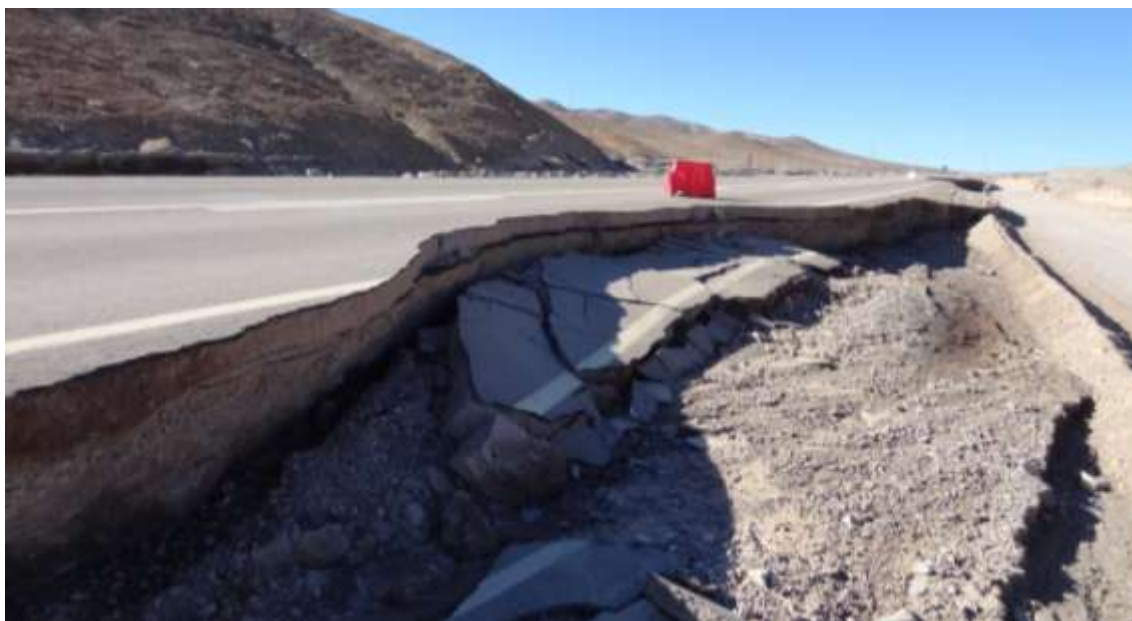
este, por lo que bloquearon el paso vehicular. En el segmento superior de esta ruta, en una quebrada tributaria de la quebrada del Salado, el principal problema fue el colapso de la vía debido a la erosión de la base del terraplén que sustenta esta carretera de asfalto, provocando la caída de varias secciones del camino y su consecuente inhabilitación (Figs. 8 y 9)

La diferencia en los efectos sobre la ruta obedece a que los flujos de detritos más voluminosos descendieron por la quebrada del Salado (segmento inferior del camino), y si bien estos erosionaron parte del cauce original, a su vez depositaron una gran cantidad de barro y bloques. Sin embargo, en el segmento superior del camino, ubicado fuera de la quebrada del Salado, la escorrentía superficial provocó principalmente efectos erosivos.

**Fig. 8.** Se observa erosión ocasionada por los flujos en la ruta C-13.

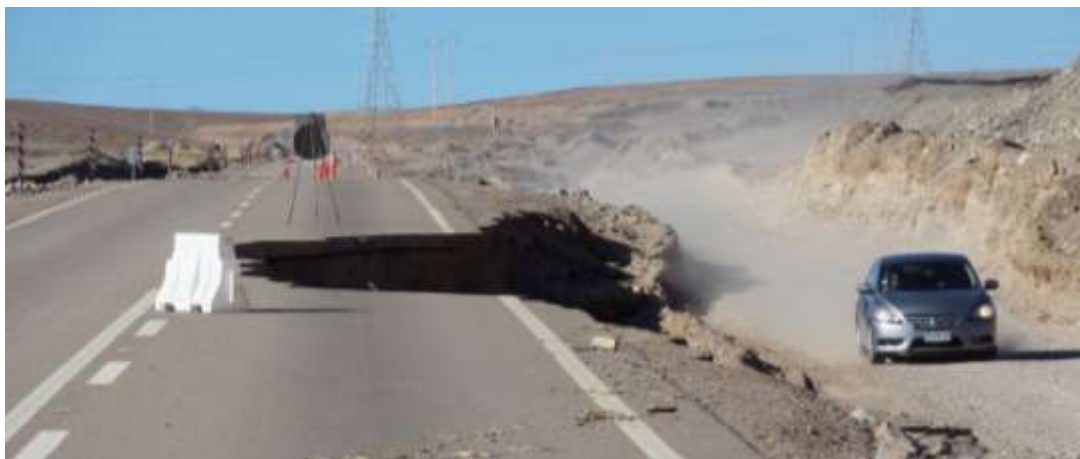
**Fig. 9.** Ruta C-13 mostrando socavón del sustrato por escorrentía superficial que ocasiona el colapso del camino.

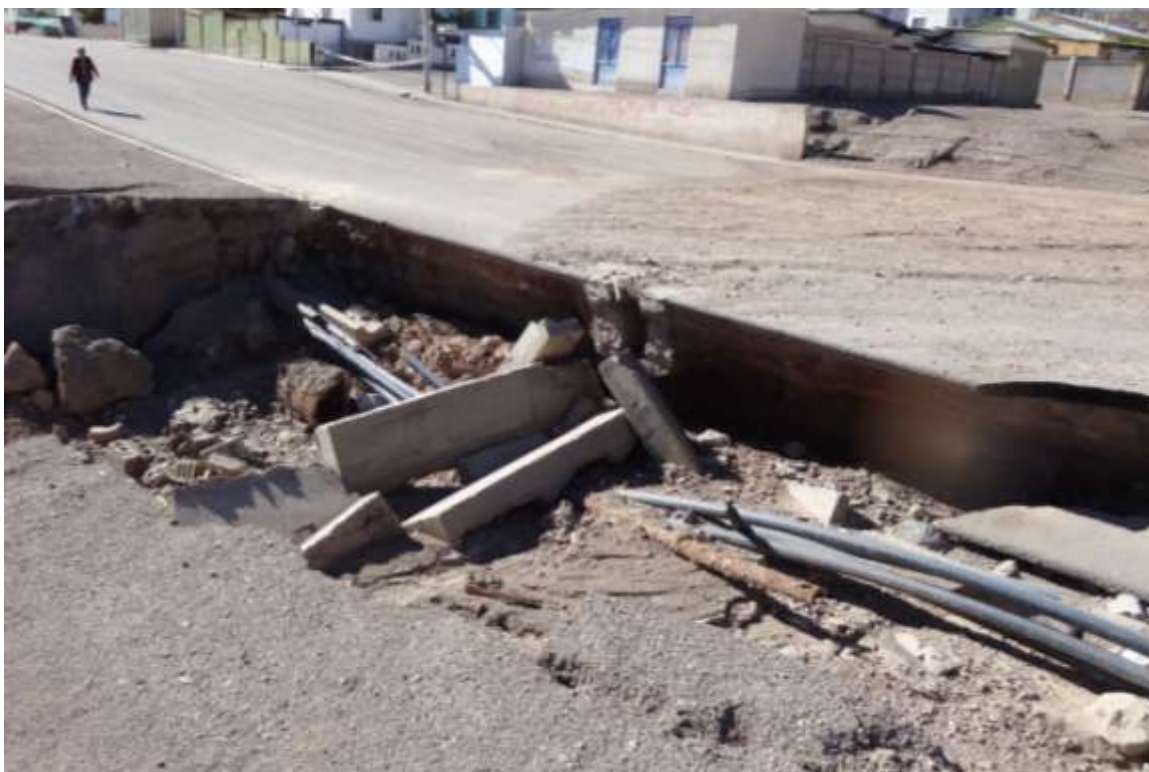
La calle Bernardo O'Higgins presentó daños debido al socavamiento del asfalto producto de un flujo de agua que descendió por la calle Portales (de alta pendiente). Posiblemente los daños de la calle O'higgins se deben al desnivel existente con el sitio eriazo ubicado directamente bajo la calle, lo que permitió al flujo de agua erosionar el sustrato del camino, provocando una erosión retrógrada del sustrato resultando en el colapso parcial de la vía (Fig. 10).

**Fig. 10.** Se observa socavamiento de la calle O'Higgins por erosión debido al encauzamiento de las lluvias en la ciudad.

3. Tanto el camino de la ruta C-31 como la vía férrea fueron construidas en la llanura de inundación de la quebrada Paipote, por lo cual se encuentran expuestas a este tipo de peligros. Aunque en este caso no presentan daños estructurales, si fueron cubiertos por los flujos de detritos.
4. Los caminos construidos sobre terraplenes son fácilmente erosionables por las crecidas de caudal y por flujos de detritos, debido a que no presentan obras de protección de sus terraplenes, así como tampoco ductos apropiados en sección, que permitan evacuar la escorrentía en eventos de crecidas.
5. En el caso del colapso de la calle O'Higgins, en la ciudad de El Salvador, es conveniente implementar ductos para la evacuación de las aguas lluvias, en el sector del desnivel de la/las calle/s de mayor pendiente, en especial en la calle Bernardo O'Higgins intersección con Portales.

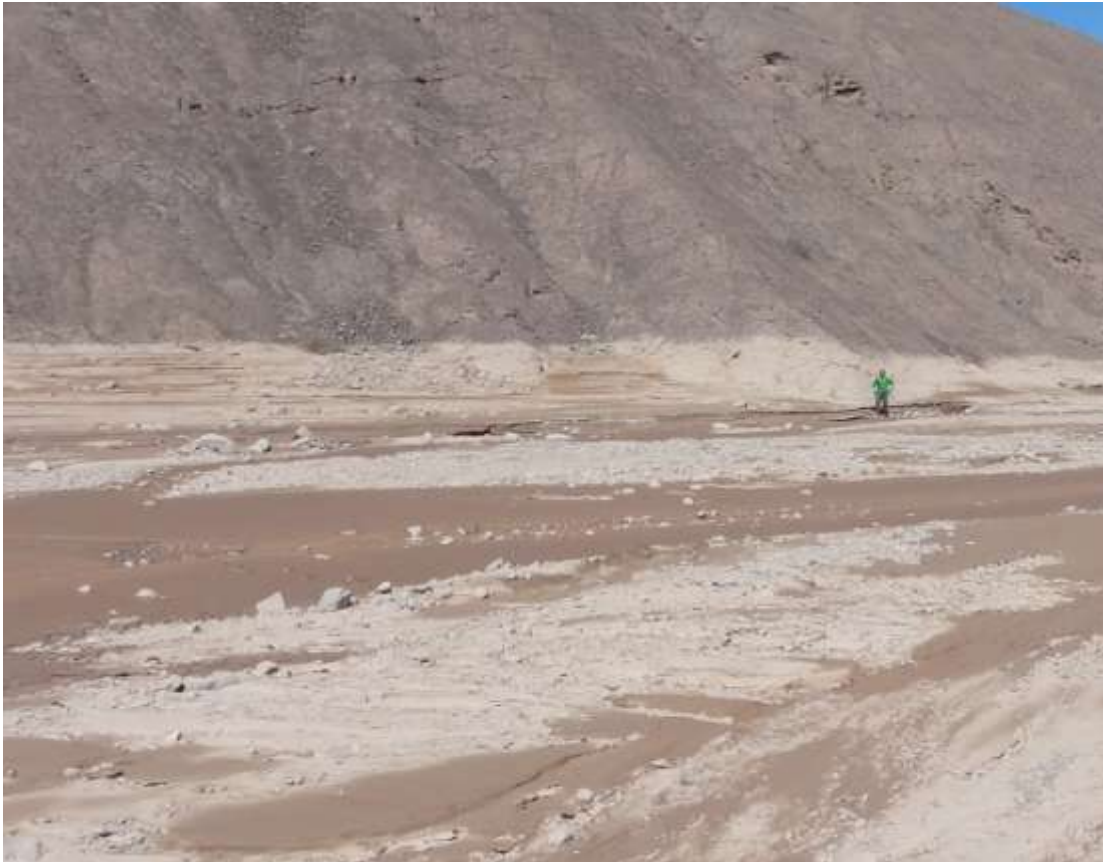
Se recorrió la quebrada desde su confluencia con el río Copiapó, por la ruta 31 CH, hasta el desvío con la ruta que se dirige a Diego de Almagro, ruta C17. En este tramo se observó abundante transporte de sedimentos, ya que se distingue el nivel base, de gravas asociables a depósitos aluviales anteriores, con una incisión variable entre 0,5 y 1,5 m de profundidad provocada por el actual flujo (Fig. 11). En general, se observaron escasos depósitos, ya que en la quebrada se verificó principalmente transporte y erosión.

**Fig. 11.** Quebrada de Paipote, se observa la altura máxima de la ola de flujo de detritos (2,5 m), limitada por nivel de tonos blanquecinos. Se observa escorrentía superficial en la quebrada.

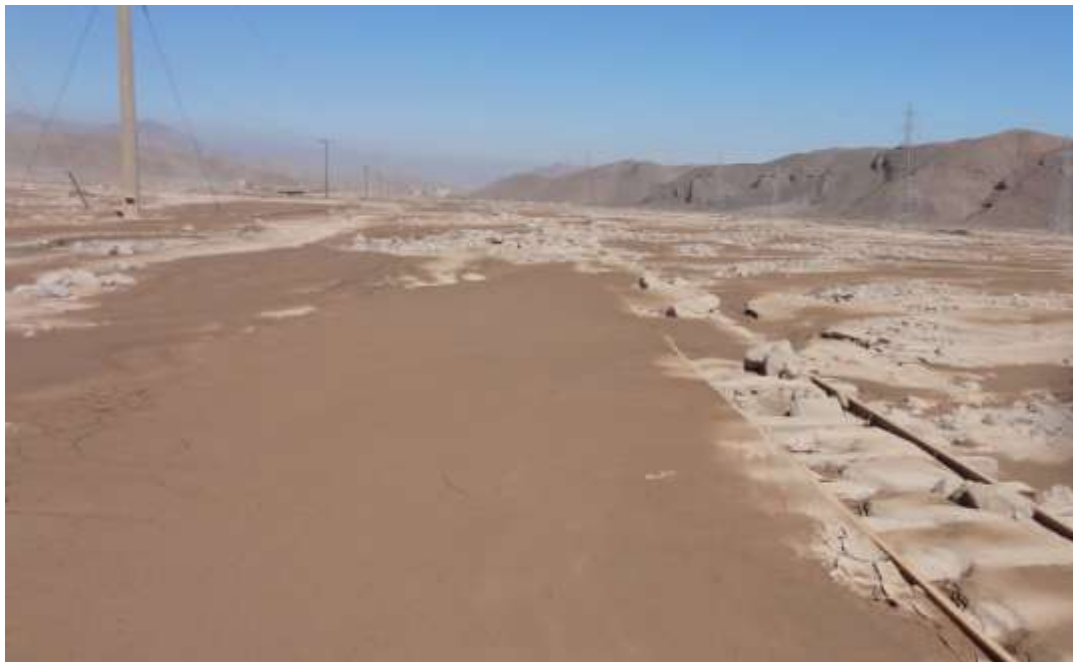
En esta quebrada se observan algunos depósitos de materiales gruesos a finos (gravas, arenas y bolones entre 40 cm a 70 cm en su lado mayor), que se observan, principalmente, sobre la línea férrea (Figura 12).

Fig. 12. Quebrada Paipote, se observa flujos de detritos inundando los rieles de la línea férrea, tanto con niveles fino de barro como con bolones decimétricos. La vía férrea no presenta daños estructurales.
