EVALUACIÓN DE PELIGRO POR REMOCIÓN EN MASA EN CERRO MARCHANT Y SECTOR LA PANCHA, COMUNA DE AYSÉN, REGIÓN DE AYSÉN DEL GENERAL CARLOS IBÁÑEZ DEL CAMPO.

INFORME TÉCNICO

SUBDIRECCIÓN NACIONAL DE GEOLOGÍA

2022

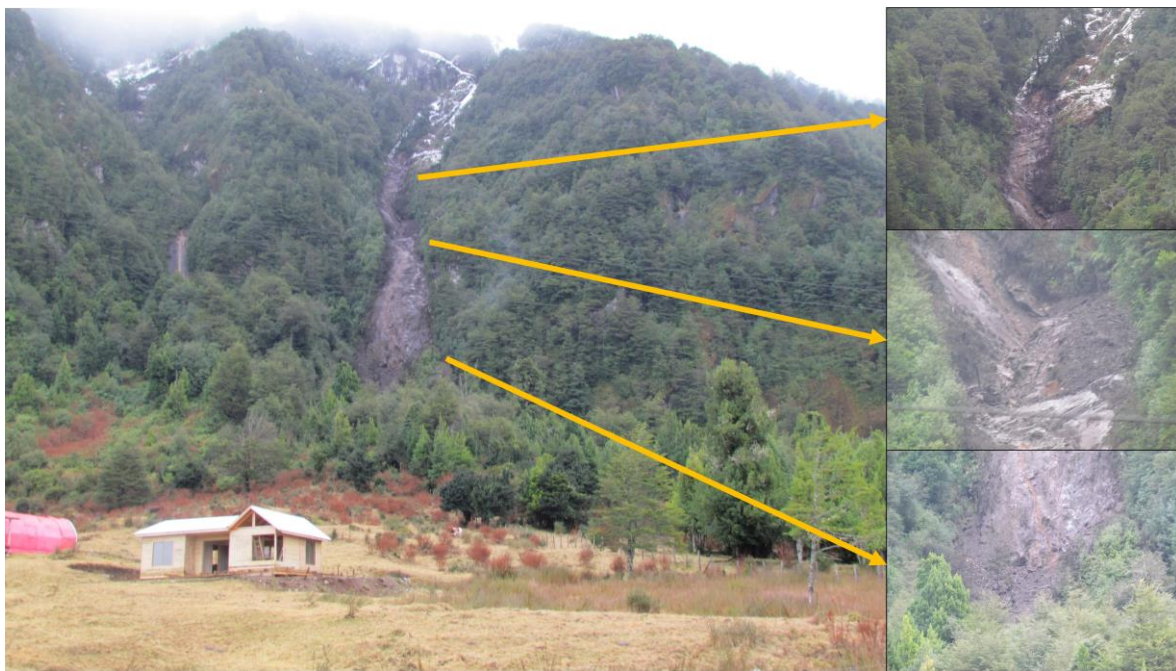
El miércoles 6 de julio, entre las 13:00 y 16:00 horas, se reportó un movimiento de ladera en el sector este del cerro Marchant (Figura 2). Al visitar la zona no fue posible tener acceso al predio privado donde se encuentra la base de la remoción, y tampoco se

encontraron residentes. No se registró daño a las viviendas ni tampoco a personas. Como antecedente se puede mencionar que, en cuanto a las condiciones meteorológicas en los días previos, se mantuvieron precipitaciones de manera intermitente con una acumulación de hasta 45.5 mm en 72 horas (Estación de referencia Puerto Aysén ad. DMC, revisado en Vismet: <https://vismet.cr2.cl/>).

FIG. 2. Zona del desprendimiento en ladera este del cerro Marchant. A la derecha se muestra, de arriba hacia abajo, la cabecera, centro y pie de la remoción.

Las precipitaciones registradas en la zona se pueden considerar como el detonante en esta ocasión, dado que los suelos ya se encontraban saturados por lluvias previas, las que registraban una acumulación sobre los 40 mm al momento de los deslizamientos.

Se recomienda que las personas que habiten en la propiedad privada del cerro Marchant implementen medidas de mitigación, por ejemplo, tomar distancia del sector donde se depositan los materiales del deslizamiento y robustecer la vegetación en la cercanía de la base de la remoción.

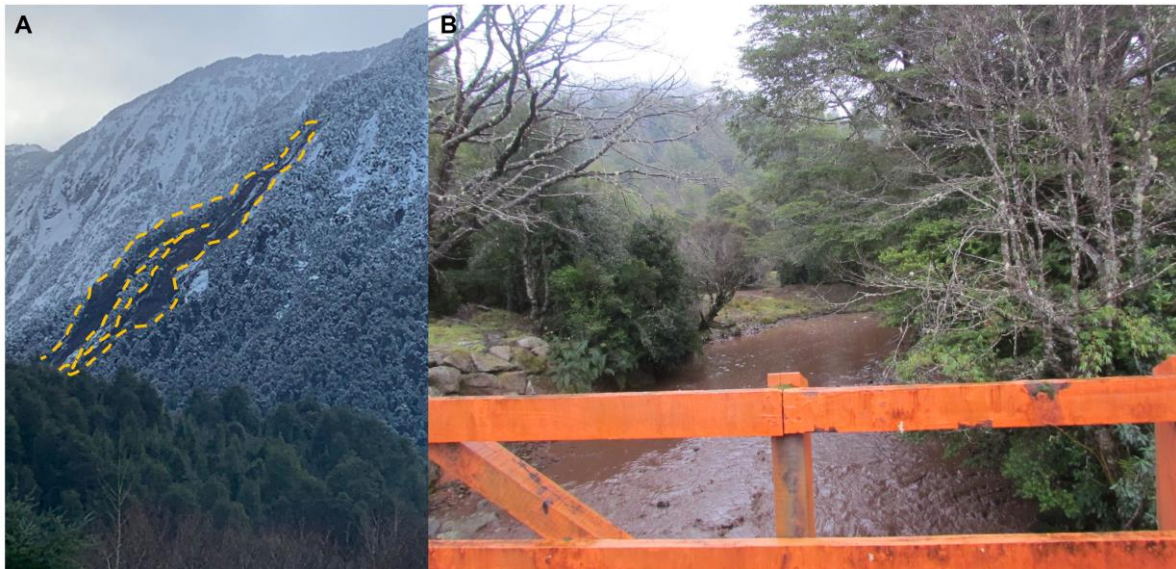
Por otro lado, en el sector La Pancha, los vecinos indican que la corriente del estero, del cual obtienen agua para consumo, se ha vuelto turbia desde el mediodía del miércoles 6 de julio. Al momento de la visita, 7 de julio a las 12:30 hrs., el agua se observó de color marrón y con un bajo nivel del cauce. Este estero nace en un valle encajonado de los Nevados de Los Palos y confluye con el río Los Palos. Las laderas de ambos costados del valle muestran evidencia de reactivación de quebradas con deslizamiento de suelo y rocas.

FIG. 3. Situación en sector La Pancha. A. Deslizamiento en Nevados Los Palos quebrada norte. B. Estero con agua turbia proveniente de los Nevados Los Palos.

Para el caso de la propiedad en el cerro Marchant, esta se ubica en una zona de alto peligro por remociones en masa. Por otro lado, en el sector La Pancha, a pesar de encontrarse la mayor parte de las viviendas y población dentro de una zona de bajo peligro por remociones en masa, los habitantes están siendo afectados por los deslizamientos en los Nevados Los Palos indirectamente, ya que estos procesos aportan material al estero con el cual las familias abastecen su consumo de agua. Esto podría ser la causa del aumento de la carga de sedimentos transportados por el estero, que torna el agua de color marrón.

El aporte de material de las remociones puede ser, en algunos casos, muy abundante, e incluso llegar a generar un represamiento del cauce. Esto último se plantea como hipótesis para explicar la disminución del caudal, considerando que el aporte de agua por lluvia ha sido abundante y constante durante los varios días pasados. Si el represamiento fuese efectivamente la causa, una posible ruptura del embalse implicaría una crecida abrupta del estero, provocando inundaciones laterales.

Se recomienda que direcciones del MOP como DOH y DGA revisen el sector La Pancha para un pronunciamiento técnico respecto a un posible represamiento del estero.

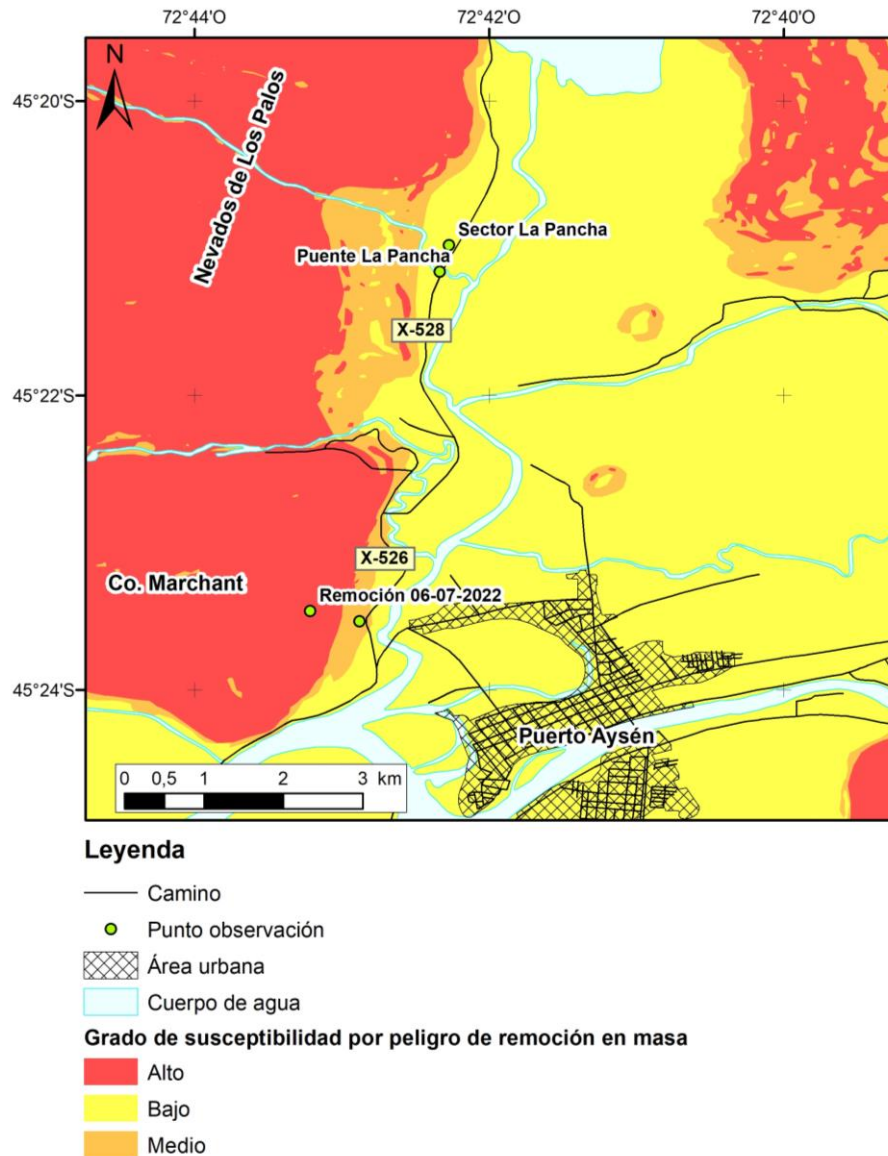
De acuerdo con el mapa de peligros por remociones en masa (FNDR., 2011), a escala 1:50.000, el grado de susceptibilidad a la ocurrencia de estos procesos en la zona de estudio varía entre alto y bajo (Figura 5). Cabe destacar que, para un mismo grado de peligro, podría haber más de un tipo de remoción en masa, lo cual se escapa de la

FIG. 5. Grado de susceptibilidad de ocurrencia por procesos de remociones en masa. Extracto del mapa de peligros por remociones en masa de FNDR 2011 (Código 30036527). Escala 1:50.000.

Tanto el cerro Marchant como los Nevados Los Palos están zonificados como alto peligro por remociones en masa, siendo los deslizamientos de roca y suelo bastante frecuentes producto de las altas pendientes y meteorización de la roca intrusiva.
