# **EVALUACIÓN DE PELIGRO DE REMOCIÓN EN MASA EN LA RUTA T-99-U, CRUCE TRAFÚN – LAS QUEMAS, COMUNA DE RÍO BUENO, REGIÓN DE LOS RÍOS**

**INFORME TÉCNICO**

**SUBDIRECCIÓN NACIONAL DE GEOLOGÍA**

**2022**

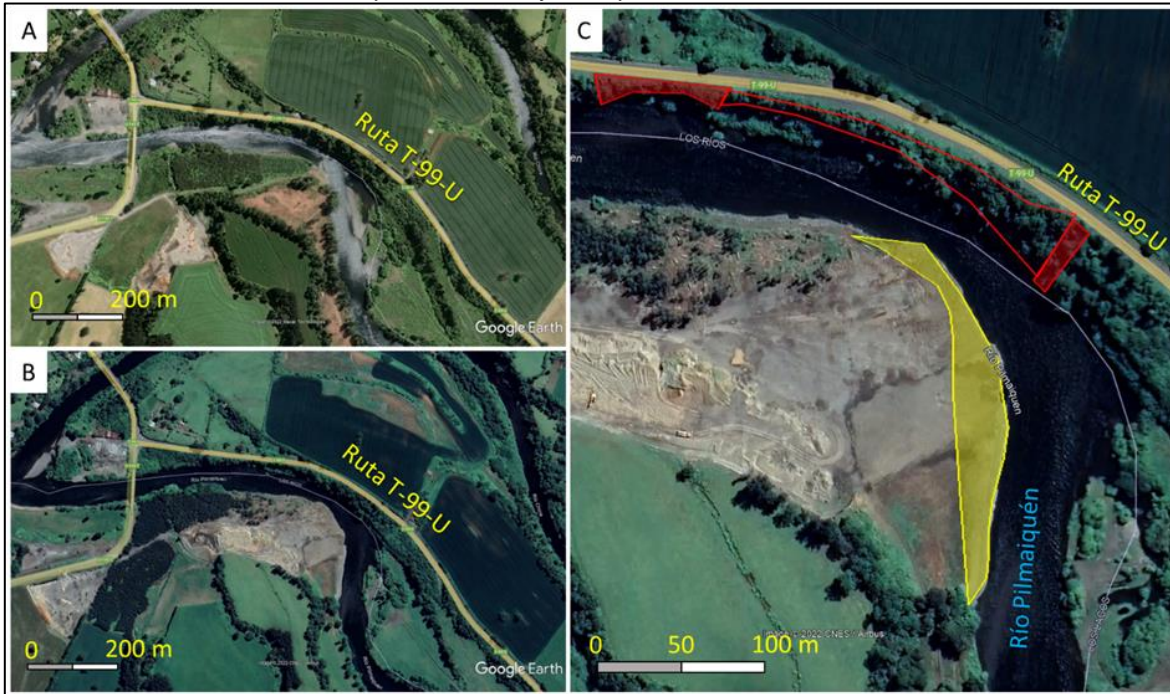
Se pudo observar mediante comparación de imágenes satelitales entre los años 2016 y 2022, que el río ha modificado su cauce debido a la extensión del relleno en la ribera izquierda del río Pilmaiquén en un área aproximada de 4.600 m<sup>2</sup>. En la ribera derecha del río Pilmaiquén, sobre el cual se emplaza la ruta T-99-U se identificó un sector con evidencias claras y recientes de erosión fluvial que conllevó a la generación de una remoción en masa en la base del talud. Los factores condicionantes de estos procesos de remoción en masa son principalmente: la modificación del perfil del río durante los últimos años por efecto de las faenas de explotación de áridos que se desarrollan en la ribera sur del mismo, inmediatamente frente al área afectada; la presencia de materiales sueltos poco resistentes a la erosión que conforman la ladera correspondiente a la ribera derecha del río Pilmaiquén; la fuerte pendiente de la ladera justo en la curva de un meandro donde el río alcanza una mayor velocidad y, por lo tanto, mayor capacidad de erosión; la presencia de la ruta T-99-U, cuyo tránsito vehicular genera vibraciones que favorecen el movimiento interno de los materiales que conforman la ladera.

En la ribera derecha del meandro existe un pozo de empréstito (áridos) llamado “Trafún Este” (pozo 101 en figura 1), cuyo principal comprador es el Ministerio de Obras Públicas de la Región de Los Lagos. Según el relato de los funcionarios y operadores de las maquinarias, en este sector se ha utilizado las gravas y arenas como fortificación del borde del río, con el fin de contrarrestar la erosión que se estaba produciendo en el lugar, de esta manera se ha cubierto el río en un área aproximada de 4.600 m<sup>2</sup> (polígono amarillo en la figura 3, letra C). En consecuencia, el trazado del borde del río fue modificado y angostado.

Figura 3. Comparación de imágenes satelitales entre 2016 y 2022. A. Meandro del río Pilmaiquén en 2016. B. Meandro del río Pilmaiquén en 2022, destaca la extracción de áridos en la ribera izquierda del río. C. En el polígono amarillo se indica la extensión del relleno con áridos en la ribera izquierda del río Pilmaiquén existente en 2022 que cubre un área aproximada de 4.600 m<sup>2</sup>; los polígonos en borde rojo indican zonas de alta pendiente e inestables en la ribera derecha del río; polígonos rellenos en rojo además indican zonas con evidencias de remociones en masa (erosión) reciente.

Se recomienda hacer una restitución del cauce a su trazado original para evitar que la erosión de la ribera derecha del río Pilmaiquén continúe acelerándose. Además, el responsable de la faena de explotación de empréstitos debería presentar un proyecto de explotación aprobado por el organismo competente, que señale como se utilizarán o donde serán depositados los materiales de descarte, para que estos no vuelvan a ser depositados sobre el cauce del río.

Para evitar que la erosión de la ribera norte del río Pilmaiquén continúe de manera acelerada, es fundamental hacer una restitución del cauce a su trazado original. Esta tarea la debe asumir el responsable de la faena de extracción de áridos, el cuál junto con la recuperación del cauce y para evitar que el problema subsista, debiera presentar un proyecto de explotación aprobado por el organismo competente, donde se indique como se utilizarán o depositarán en el futuro los materiales de descarte de la faena para que estos no vuelvan a ser depositados sobre el cauce del río.

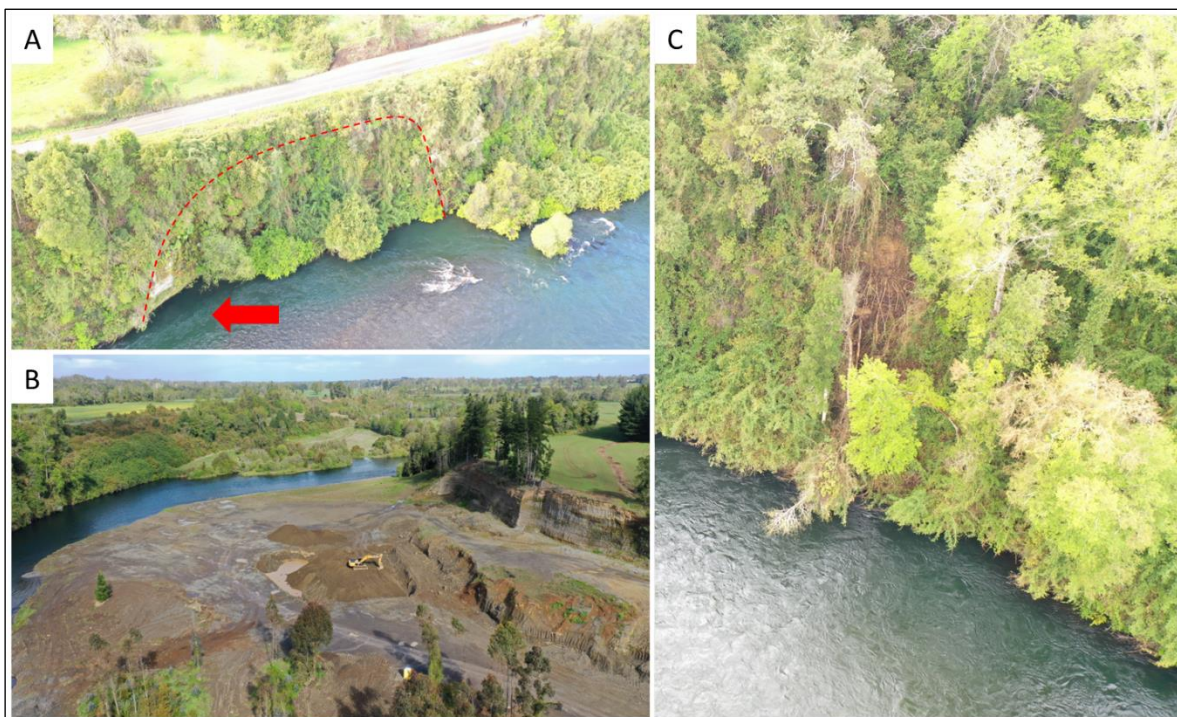
En la ribera derecha del río Pilmaiquén, sobre el cual se emplaza la ruta T-99-U se identificó un sector con evidencias claras y recientes de erosión fluvial que conllevó a la generación de una remoción en masa en la base del talud (polígono relleno en rojo en sector norte en figura 3, letra C; figura 4, letra A). En este lugar el talud alcanza las mayores pendientes y en algunos tramos incluso forma una suave cornisa. Este hecho sumado a la constante erosión del río, representan el mayor peligro para las personas que transitan por la ruta T-99-U.

Además, hacia el sur existe evidencias de remociones en masa recientes originadas en la parte media del talud: caída de árboles y suelo descubierto de vegetación. Se estima que, en este caso, la remoción en masa no fue causada directamente por la erosión del río en la base del talud (figura 4, letra C).

En el pozo Trafún Este se constató el estado actual del relleno del cauce en su ribera izquierda (figura 4, letra B). Sobre este relleno fue construido un cerco, el cual con el pasar del tiempo y debido a la erosión fluvial, quedó colgando por sobre el río en un tramo aproximado de 5 m.

Figura 4. Fotografías de terreno. A. Vista al este, talud más afectado por erosión fluvial y remociones en masa, es el sector más crítico para la ruta y la seguridad de las personas que transitan por el lugar. B. Vista al sur del pozo de empréstito (paridos) Trafún Este y el terraplén construido en la ribera del río Pilmaiquén. C. Vista al este, remoción en masa reciente evidenciada por la caída de árboles y suelo expuesto en el talud de la ribera derecha del río.

Considerando el conjunto de antecedentes disponibles y las observaciones realizadas en terreno, se concluye que la activación de remociones en masa que se observa en la ribera derecha del río Pilmaiquén, tiene como uno de los factores condicionantes principales la modificación del perfil del río durante los últimos años por efecto de las faenas de explotación de áridos que se desarrollan en la ribera sur del mismo, inmediatamente frente al área afectada.

Existe una alta probabilidad de que ocurran nuevas remociones en masa en el talud de la ribera derecha del río y por lo tanto un gran peligro para las personas que transitan por la ruta. En consecuencia, se sugiere prioritario modificar el trazado de la ruta, alejándose a lo menos 20 m desde el borde del talud que presenta mayor erosión. Además, se sugiere estudiar la posibilidad de construir obras civiles de fortificación en este tramo de la ribera.

Con el fin de disminuir la probabilidad de accidentes en el tramo evaluado de la ruta T-99-U, junto con implementar medidas de mitigación en el talud y/o modificar el trazado de la ruta T-99-U para evitar asentamientos diferenciales por la carga asociada al tránsito vehicular, se sugiere instalar señalética de restricción de velocidad (20 km/hr u otra, según lo que determine la dirección de vialidad) y de extrema precaución por riesgo de caída al río.
