**REPORTE DE VISITA TÉCNICA:
CAÍDA DE ROCAS EN EL SECTOR OESTE DEL CERRO
DIVISADERO, COMUNA DE COYHAIQUE, REGIÓN DE
AYSÉN DEL GENERAL CARLOS IBÁÑEZ DEL CAMPO.**

INFORME TÉCNICO

SUBDIRECCIÓN NACIONAL DE GEOLOGÍA

2022

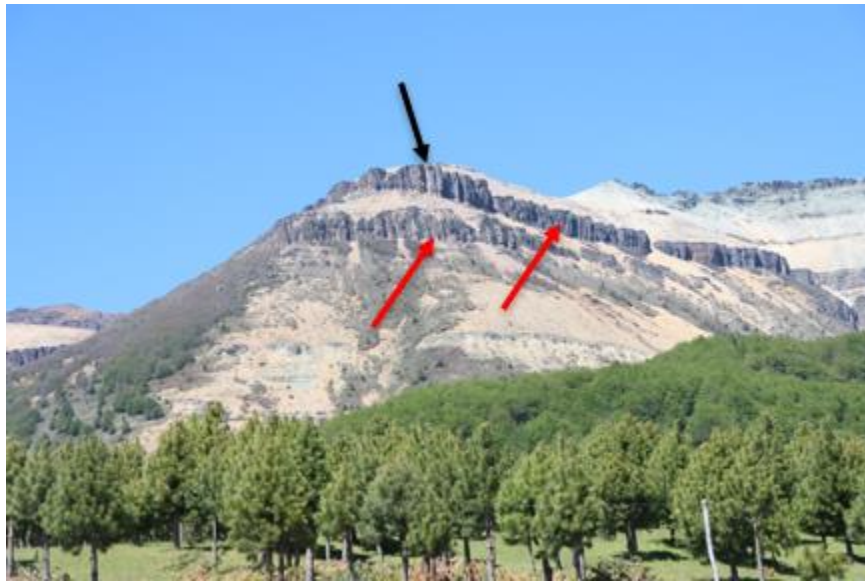
En todo el sector visitado, en general, se observó una morfología con laderas de pendiente moderada a alta, en la cima del cerro Divisadero se observaron con afloramientos rocosos de color oscuro perteneciente a la Formación Divisadero, con casi nada de desarrollo de capa vegetal en la cima, pero con abundante vegetación en la ladera y zona de alcance de remociones en masa FIG.6.

FIG 6. Vista general del sector visitado. La flecha negra indica la zona desde donde se desprendieron las rocas y las flechas rojas muestran los estratos rocos (oscuros) desde donde se pueden desprender otras rocas, pertenecientes a la Formación Divisadero.

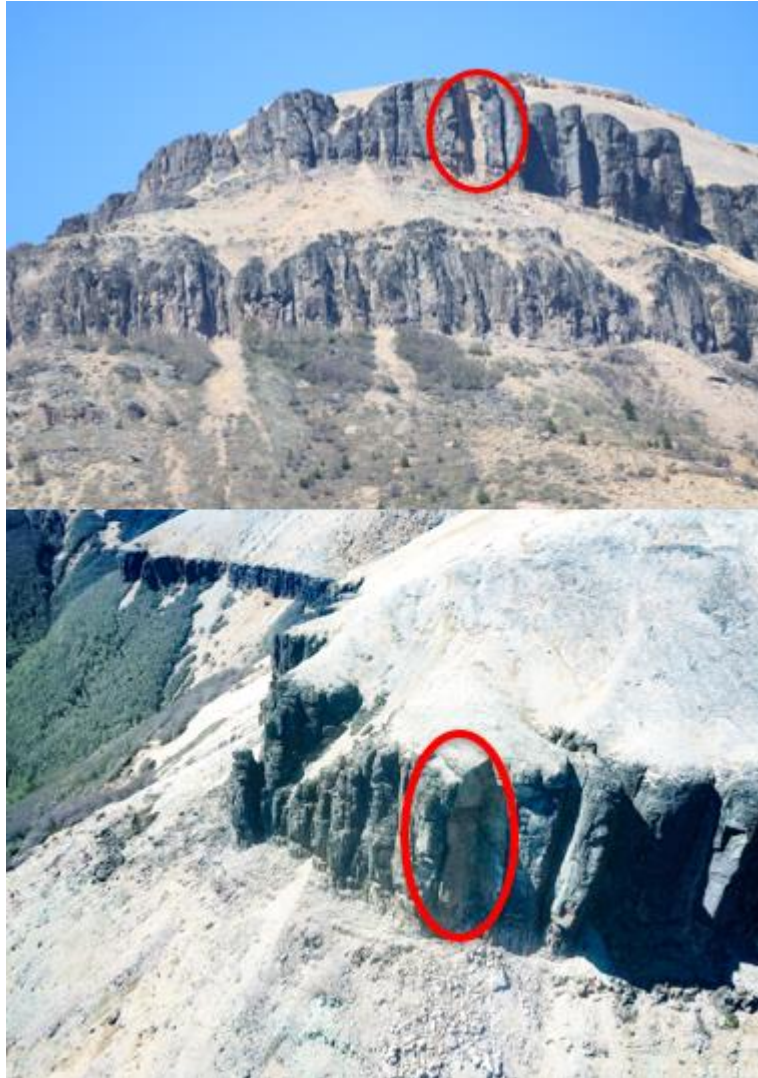
En la FIG.7 se observa una ubicación general de la zona de estudio y la zona de generación de las caídas de rocas, las cuales se pueden desprender desde cualquier parte de los estratos más oscuros de la Formación Divisadero.

FIG 7. El círculo rojo, indica la zona de desprendimiento de caída de rocas, perteneciente a la Formación Divisadero. Fotografías desde diferentes ángulos.

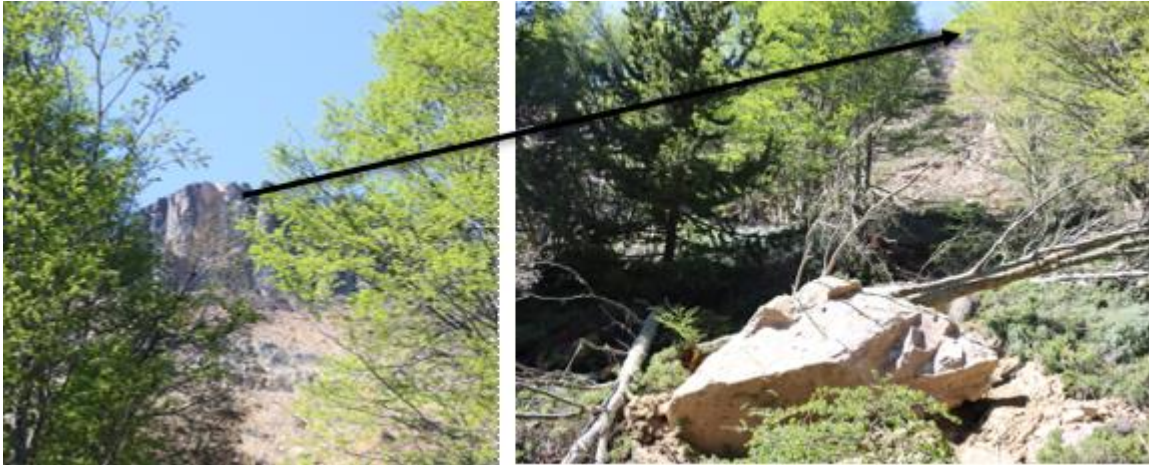
El ingreso al sector se realizó en compañía del dueño del predio, el que corresponde a la parte alta del bosque, dicho sector fue alcanzando por varias caídas de rocas y flujos tal y como se muestra en las Figs. 8 y 9, de acuerdo con la topografía del lugar, en dichas figuras se puede ver claramente la zona de desprendimiento de rocas y la zona de alcance, FIG. 8.

FIG 8. En las figuras se muestra la zona de generación y alcance de caída de rocas, sector Bosque.

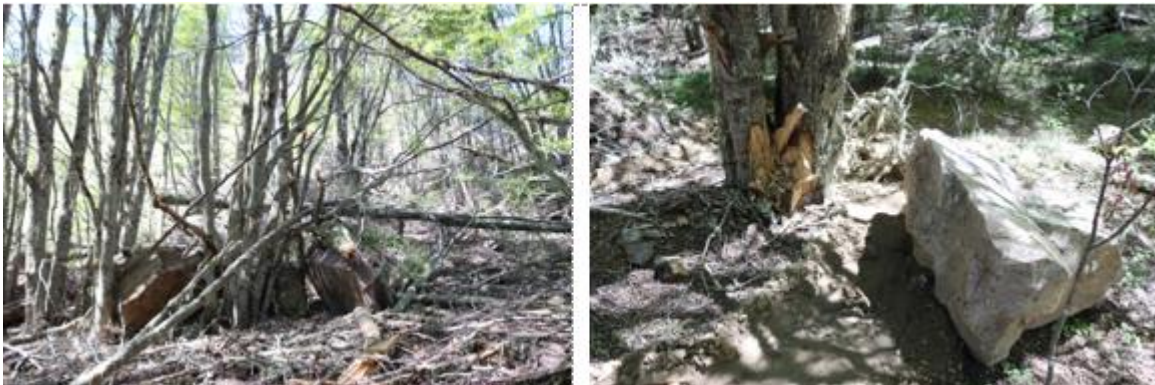
También se observaron algunos árboles golpeados por el impacto de las rocas con tamaños entre 1m y 50cm de largo, FIG. 9.

FIG 9. Árboles impactados por las rocas, que se desprendieron desde la parte alta del Cerro Divisadero

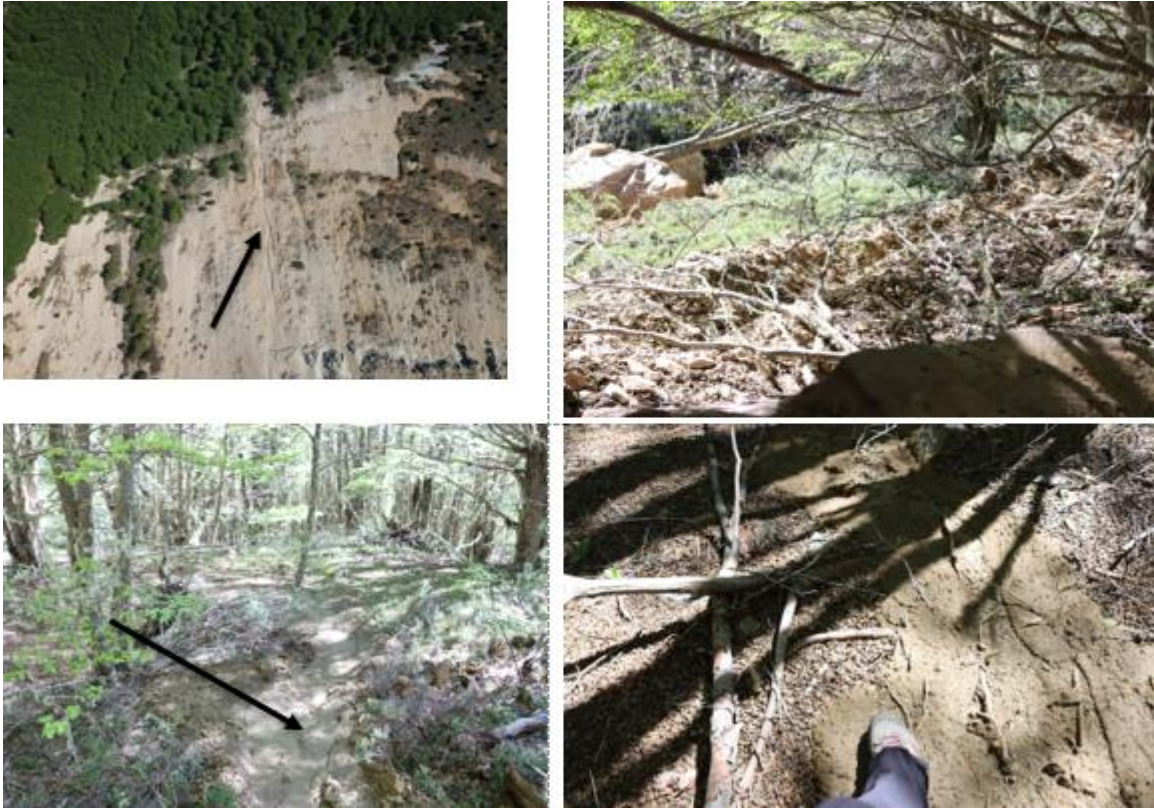
En terreno también se pudo observar otro tipo de remociones en masa no solo caída sino también la presencia de flujos de arena y de detritos provenientes de la ladera cercana a la zona de generación de caída, FIG. 10, los que se atribuyen al deshielo cercanos a la fecha de 8 de septiembre 2021. Se desconoce si las remociones en masa ocurrieron simultáneamente en este sector.

Según el dueño de la propiedad estos procesos ya habían ocurrido anteriormente por lo que es una zona recurrente de alcance de remociones en masa de este tipo.

FIG. 10. Se muestra un remante de flujo de lodo por deshielo en el mismo sector de la ladera y zona de alcance de caída de rocas.

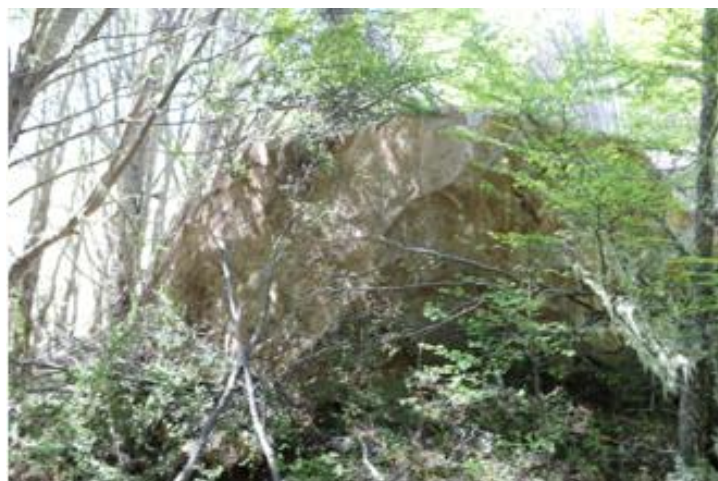
Además, se pudo observar antiguas caídas de rocas que no reportadas, donde alrededor ya creció vegetación (FIG. 11), lo que confirma una zona con alto peligro de alcance por remociones en masa, tal y como se mostró anteriormente en la FIG. 3.

FIG 11. Rocas depositadas en la ladera cubiertas por material vegetal que indican que son anteriores a las ocurridas en septiembre 2021.
