# **EVALUACIÓN DE PELIGRO DE REMOCIÓN EN MASA EN GRUTA DE LOURDES, LOCALIDAD DE MEHUÍN, COMUNA DE MARIQUINA, REGIÓN DE LOS RÍOS**

**INFORME TÉCNICO**

**SUBDIRECCIÓN NACIONAL DE GEOLOGÍA**

**2022**

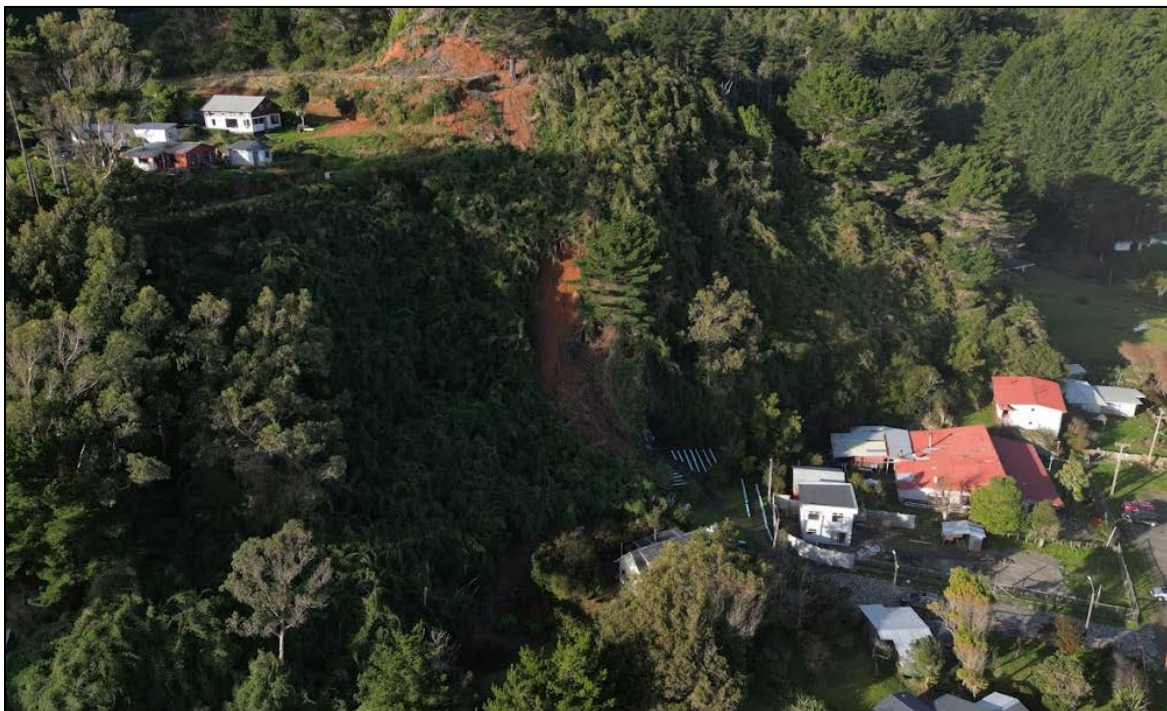
**Portada:** Zona de generación del deslizamiento y trayectoria de la remoción en masa, sector gruta de Lourdes, localidad de Mehuín.

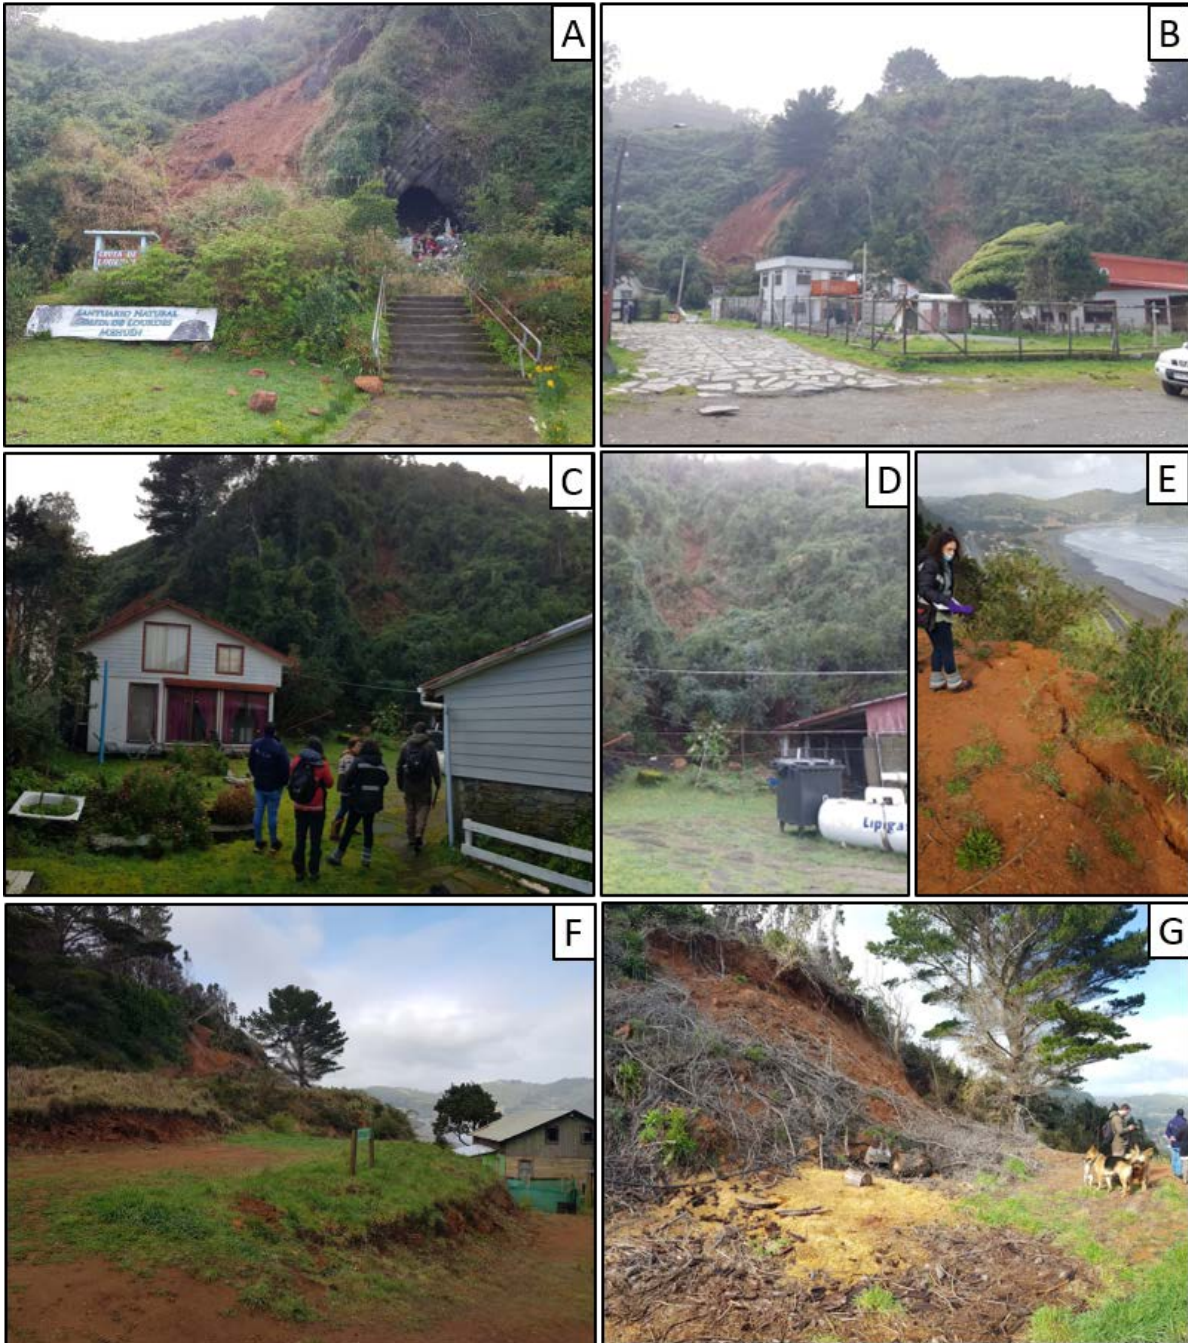
La Gruta de Lourdes, corresponde a una pequeña caverna en el pie del escarpe (coordenada WGS84 653699E/5634168S 18H), que queda protegida por un afloramiento de roca de unos 30 m de altura aproximadamente (Fig. 3A). Esta roca corresponde a esquistos geo mecánicamente competentes, sin embargo, su foliación es subparalela a la pendiente, lo cual puede favorecer el desprendimiento y caída de bloques.

El material removido está conformado principalmente por material fino limo arcilloso y fragmentos de rocas de hasta 1 metro de diámetro máximo. La remoción en masa del tipo deslizamiento rotacional de suelo, detritos y rocas, se desplazó desde la parte alta de la ladera y se bifurcó en dos ramas que remontaron el afloramiento de roca y envolvieron el sector de la gruta por ambos flancos (Fig. 3B). Producto de la remoción, gran parte del santuario quedó semicubierto de tierra, rocas y restos vegetales, y con un riesgo latente de caída de rocas, por lo que en lo inmediato imposibilita la continuidad de su funcionamiento. Adicionalmente, se constató que a pocos metros de la base del cerro y cercanas a la remoción, hay dos viviendas, que están expuestas a la caída de rocas y árboles (Fig. 3C). Otra de las propiedades ubicadas al pie del talud, que podría ser afectada es el restaurante Llancahue, en particular se observó el riesgo de que el depósito de gas licuado ubicado en el patio del recinto (Fig. 3D), pueda ser golpeado por una de las rocas de hasta 1 m de diámetro que han caído al lugar.

En la parte alta del cerro donde se originó la remoción (coordenada WGS84 653756E/5634255S 18H) se constató la existencia de terraplenes construidos hasta el borde del escarpe, viviendas habitadas y caminos con taludes de alto ángulo (Fig. 3E y F). Los taludes no son de construcción reciente, ya que se observan parcialmente cubiertos por escombros de falda (producto de desmoronamientos anteriores) y desarrollo de vegetación en su superficie (Fig. 3G). Los terraplenes presentan grietas de tensión (10 cm de ancho y hasta 10 m de largo) paralelas al coronamiento, asentamientos diferenciales y desprendimientos de bloques de tierra compactada hacia la ladera. Las grietas paralelas al

Las evidencias recopiladas revelan la existencia de un asentamiento en la parte superior del escarpe justo arriba del sector de la Gruta y del restaurante Llancahue, de unos 20 m de largo por 7 de ancho y con un descenso variable de entre 3 y 4 m, que involucró principalmente suelo y depósitos limo-arcillosos muy disgregables, con cobertura vegetal, incluyendo un árbol de pino de unos 20 m de altura que tuvo un asentamiento de al menos 2 m (Fig. 4). En su conjunto, la remoción es un deslizamiento rotacional de suelo cuya falla o superficie de despegue se originó por sobrecarga en el material de relleno acopiado en el borde del terraplén.

Figura 3. Fotografías complementarias a las observaciones de terreno. A) Afloramiento de esquistos en el cual se sitúa la Gruta de Lourdes. Se observa parte del santuario cubierto por la remoción; B) Una bifurcación en la remoción generó dos flujos que envolvieron el sector de la gruta por ambos lados; C) Viviendas aledañas a la base del cerro, a pocos metros de la remoción, expuestas a la caída de rocas y árboles; D) Depósito de gas licuado ubicado a unos 20m del pie de la remoción; E) Terraplén construido en el borde del escarpe presenta grietas de tensión. Se extrajo material de la ladera para la construcción del terraplén aledaño; F) Viviendas, taludes, y terraplenes en la parte alta del cerro, justo por sobre el sector de la gruta; G) Talud de alto ángulo semi-desmoronado.

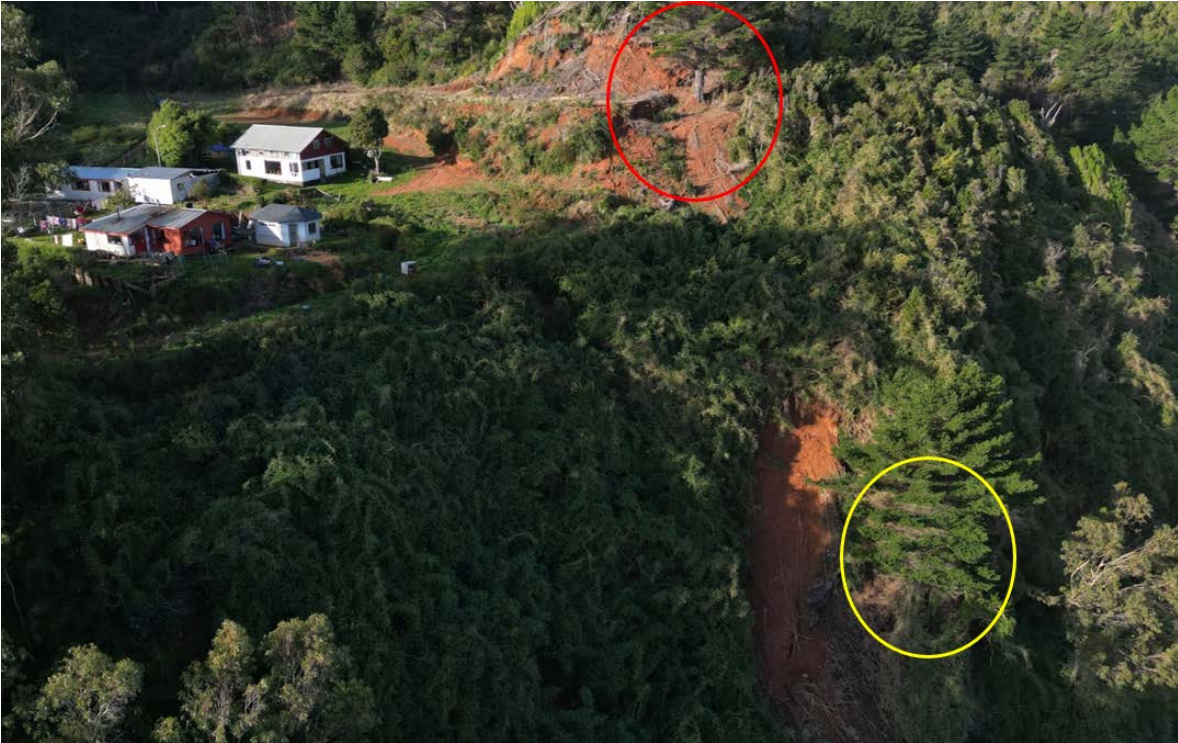
coronamiento de la remoción indican que esta se encuentra activa y marcan la traza en superficie de un plano de falla que provocará los siguientes deslizamientos de suelo en el lugar (Fig. 4).

Figura 4. Vista en picado del deslizamiento desde el suroeste. El círculo rojo en el sector del coronamiento de la remoción en masa señala ubicación del árbol de pino que presenta aproximadamente 2 m de asentamiento. El círculo amarillo indica ubicación de árbol de pino que se ubica en mitad de la ladera, inmediatamente sobre el sector de la gruta. Ambos árboles representan una amenaza latente en caso de sufrir colapso de sus raíces y volcamiento.

3. Retirar aquellos restos vegetales, troncos y bloques de la superficie del depósito asociado a la remoción y que presenten condiciones de inestabilidad (se sugiere realizar esta actividad una vez finalizada la temporada de lluvias intensas).
4. Talar los árboles más voluminosos presentes en el borde superior del talud
