EVALUACIÓN DE PELIGRO POR REMOCIÓN EN MASA EN CERRO MARCHANT Y SECTOR LA PANCHA, COMUNA DE AYSÉN, REGIÓN DE AYSÉN DEL GENERAL CARLOS IBÁÑEZ DEL CAMPO.

INFORME TÉCNICO

SUBDIRECCIÓN NACIONAL DE GEOLOGÍA

2022

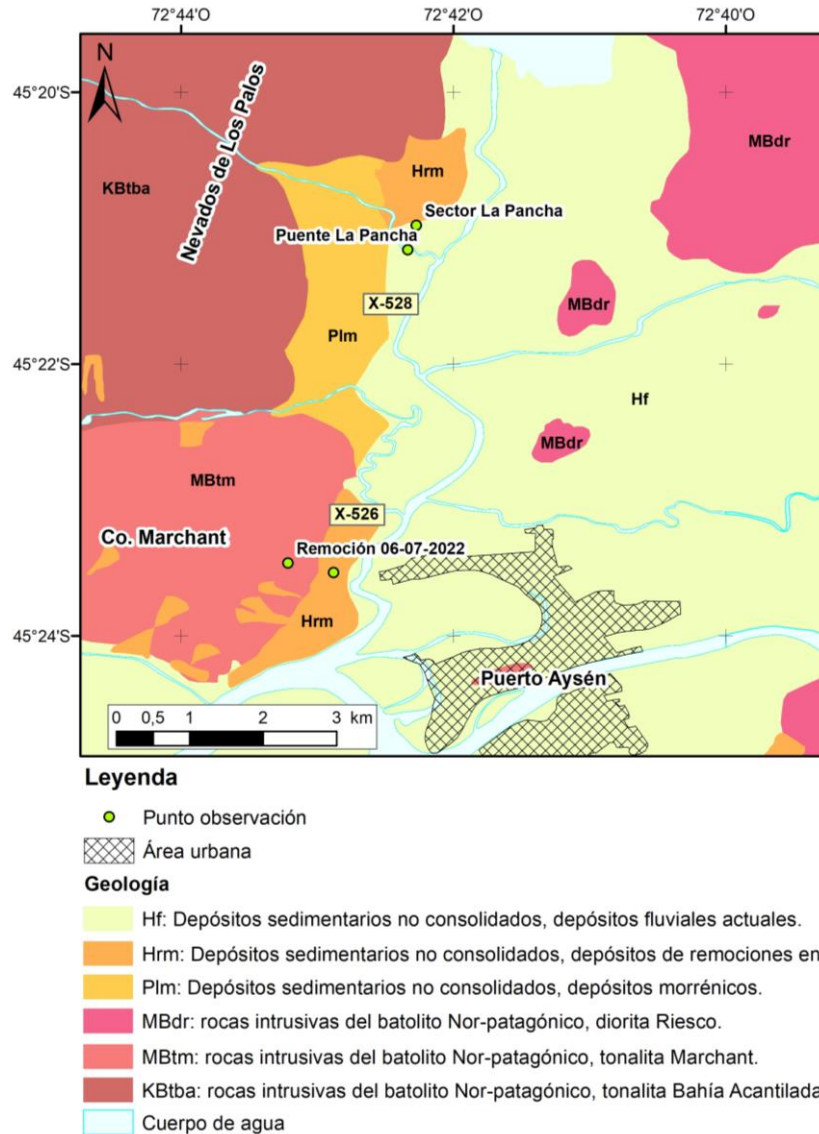
El sector más plano corresponde a los depósitos fluviales antiguos (Hf; <2.600 años), es decir, de origen sedimentario no consolidado, generados por antiguos cursos de agua. Lo constituyen principalmente arenas y limos con escasas gravas levemente imbricadas dispuestas en niveles de terrazas. En la figura 4 se muestra el esquema geológico de las unidades.

FIG. 4. Geología del sector visitado. Modificado de FNDR 2011 (Código 30036527). Escala 1:50.000.
