# **EVALUACIÓN DE PELIGRO DE REMOCIÓN EN MASA EN LA RUTA T-99-U, CRUCE TRAFÚN – LAS QUEMAS, COMUNA DE RÍO BUENO, REGIÓN DE LOS RÍOS**

**INFORME TÉCNICO**

**SUBDIRECCIÓN NACIONAL DE GEOLOGÍA**

**2022**

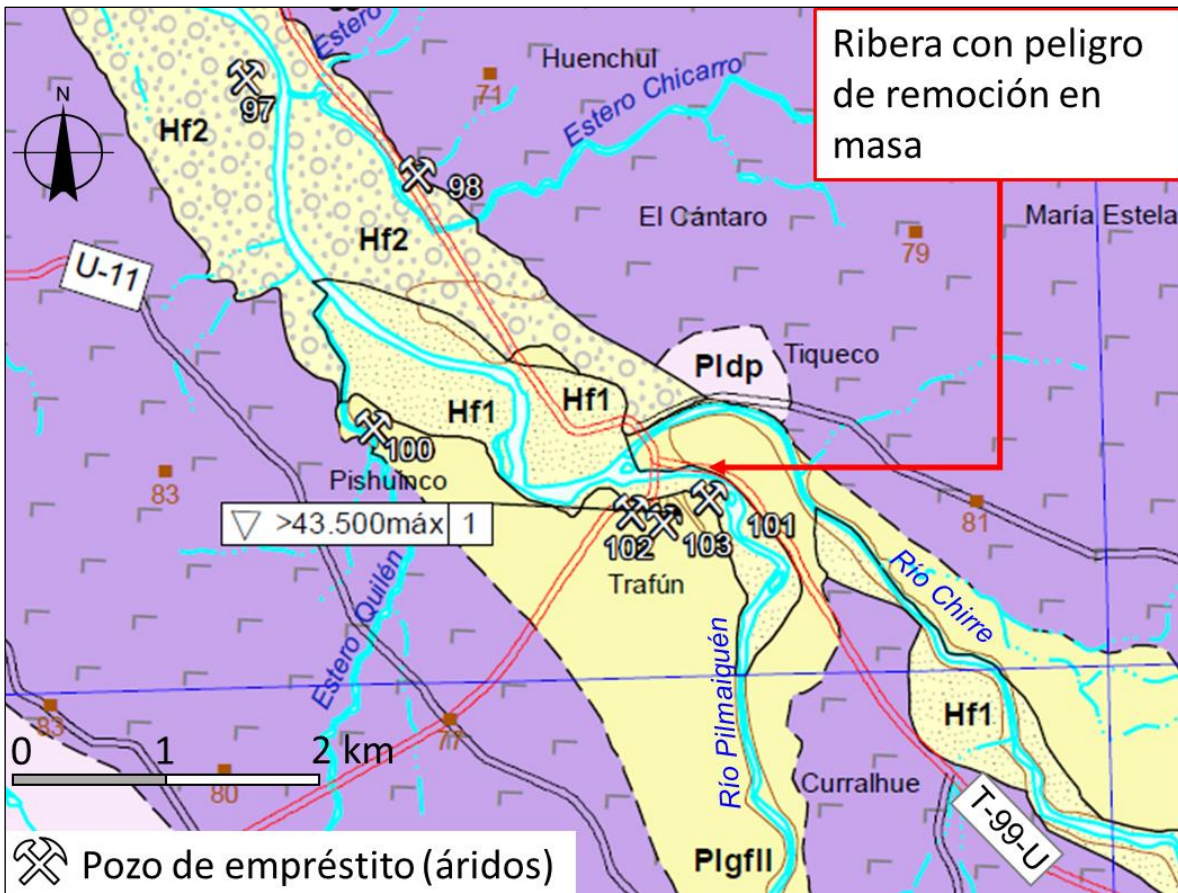
En la ribera derecha del meandro existe un pozo de empréstito (áridos) llamado “Trafún Este” (pozo 101 en figura 1), cuyo principal comprador es el Ministerio de Obras Públicas de la Región de Los Lagos. Según el relato de los funcionarios y operadores de las maquinarias, en este sector se ha utilizado las gravas y arenas como fortificación del borde del río, con el fin de contrarrestar la erosión que se estaba produciendo en el lugar, de esta manera se ha cubierto el río en un área aproximada de 4.600 m<sup>2</sup> (polígono amarillo en la figura 3, letra C). En consecuencia, el trazado del borde del río fue modificado y angostado.

Figura 1. Mapa geológico del área de estudio (modificado de Quiroz *et al.*, 2020). Hf1, Depósitos fluviales - terrazas altas (Holoceno); Hf2, depósitos fluviales - terrazas bajas (Holoceno); Plgfl, Depósitos glaciofluviales Llanquihue (Pleistoceno Superior); Pldp, Depósitos piroclásticos (Pleistoceno Medio-Superior); Plcn(sp), Ignimbritas San Pablo (Pleistoceno Superior).

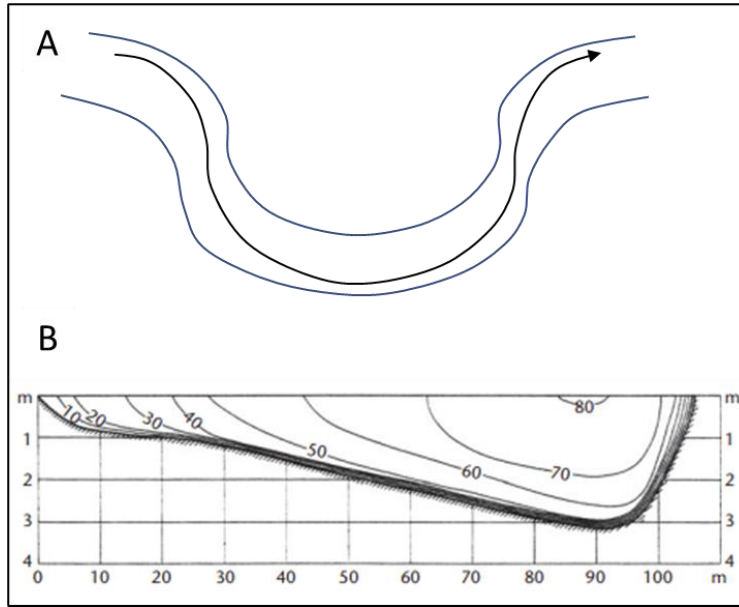
El sector donde se ha reportado el peligro de remociones bordea la ruta T-99-U, se ubica en las coordenadas 677.214 m E, 5.521.358 m S (WGS84 18S). Desde un punto de vista geomorfológico, corresponde al escarpe del borde externo de un meandro del río. Este escarpe, ha sido labrado por la erosión fluvial en depósitos sedimentarios glaciofluviales de la glaciación Llanquihue (Quiroz *et al.* 2020; figura 1). Esta erosión acentuada en la ribera derecha en comparación a la izquierda se debe a la mayor velocidad que alcanza el agua del río (caudal) en la parte externa del meandro (figura 2).

Figura 2. Distribución de caudales en un meandro. A. Diagrama de la vista en planta de un meandro, flecha indica el trayecto de la zona de mayor velocidad del agua (caudal) en el río. B. Perfil esquemático de velocidades (m/s) en el meandro de un río, en el cual las mayores velocidades se ubican sobre la parte externa y más profunda del meandro.
