**REPORTE DE VISITA TÉCNICA:
CAÍDA DE ROCAS EN EL SECTOR OESTE DEL CERRO
DIVISADERO, COMUNA DE COYHAIQUE, REGIÓN DE
AYSÉN DEL GENERAL CARLOS IBÁÑEZ DEL CAMPO.**

INFORME TÉCNICO

SUBDIRECCIÓN NACIONAL DE GEOLOGÍA

2022

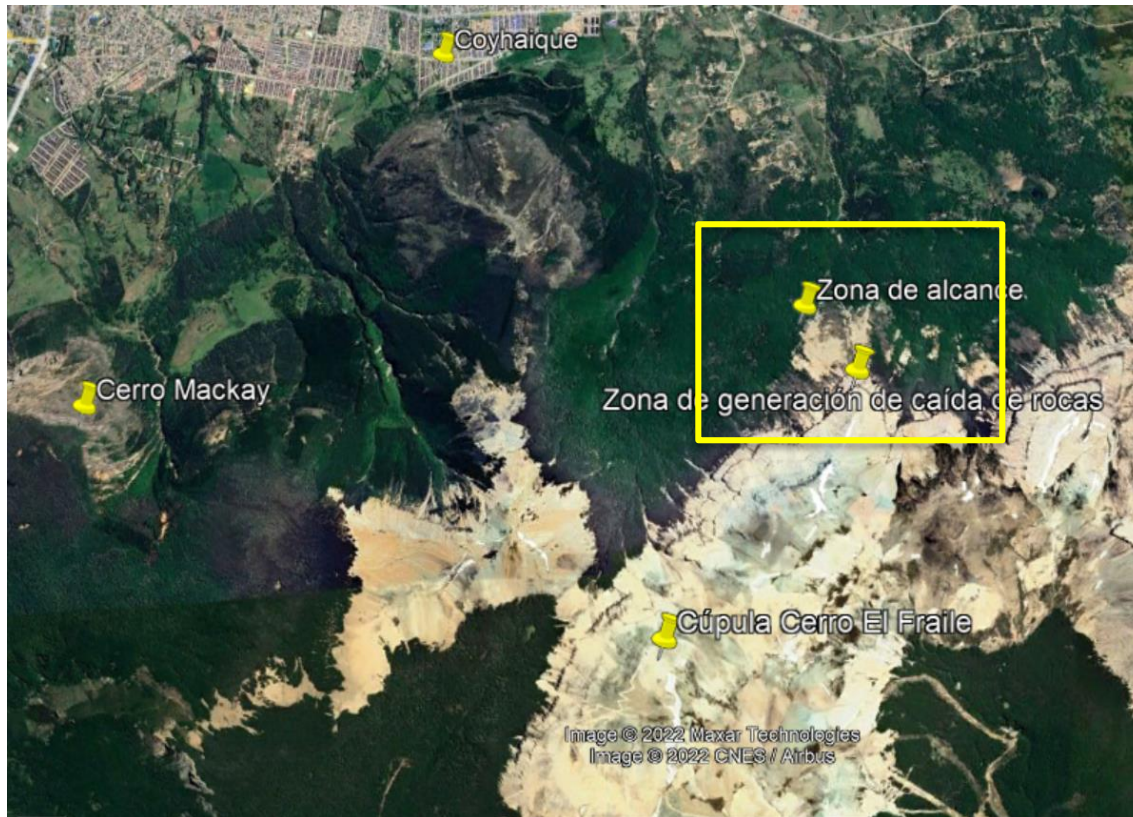
FIG.1. En el cuadro amarillo se enmarca la ubicación de la zona de generación y alcance de caída de rocas, desde el lado oeste del Cerro Divisadero, cercano a la cúpula del Cerro El Fraile y Cerro Mackay. (Imagen tomada de Google Earth).

El sector alcanzado por la caída de rocas corresponde a un bosque de lengas, de propiedad privada con coordenadas UTM (732881.89 E y 4945444.68 S). Las rocas se desprendieron desde una altura de 1.300 m de desnivel aproximadamente, desde el lado oeste del cerro Divisadero.

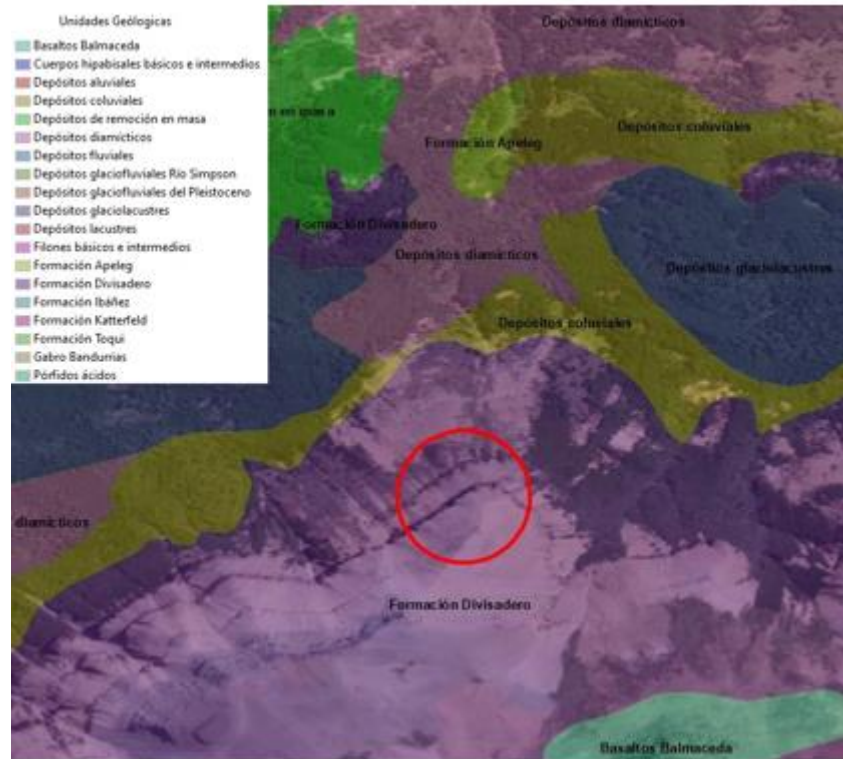
FIG 2. Unidades Geológicas presentes en el área de estudio (tomado de Quiroz, *et al.* (2013), el círculo rojo indica la ubicación de la zona de desprendimiento de caída de rocas, correspondiente a la Formación Divisadero.

En la base de la ladera, en la zona de alcance por caída de rocas, se observan depósitos glacio-lacustres, correspondiente a arcillas, limos y arena de grano fino, que conforman depósitos horizontales con laminación rítmica.

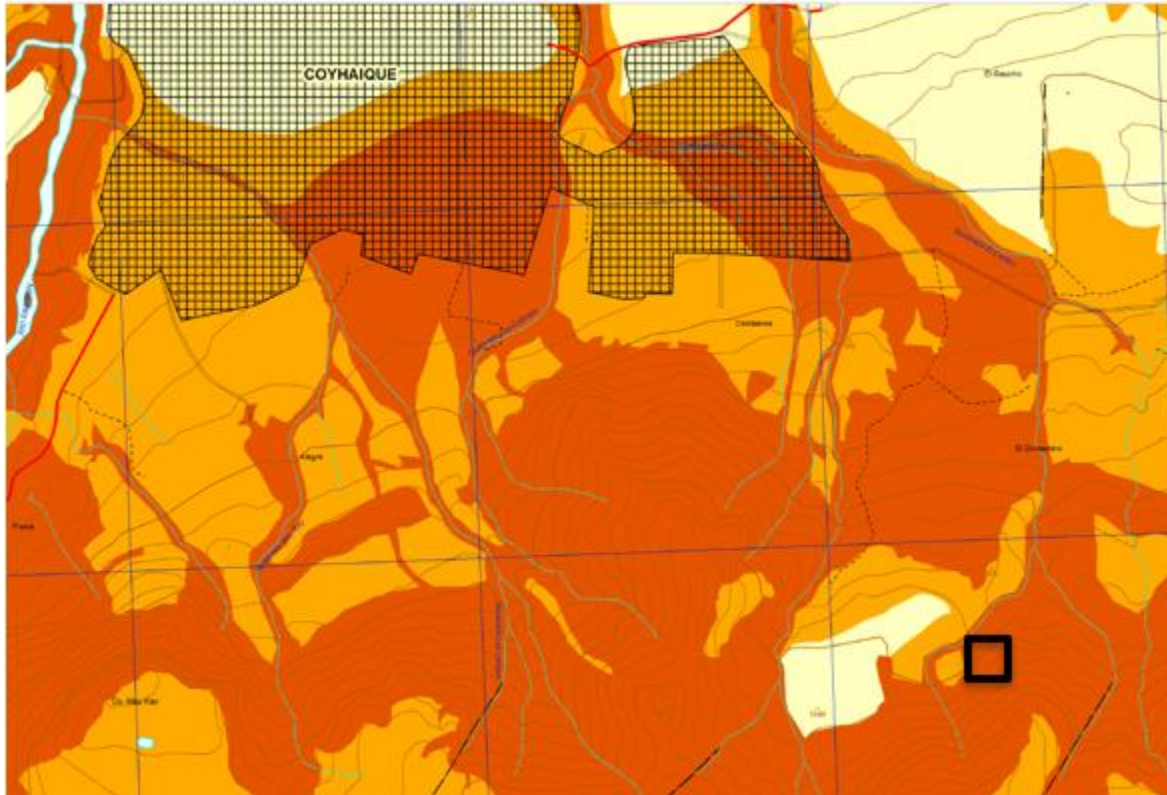
Según el mapa de peligro de remociones en masa de Coyhaique elaborado por Mella y Derch, (2013) a escala 1:25.000, la zona de estudio tanto la zona de generación como de alcance de caída de roca, está incluido dentro de las "Zonas de alto peligro de remociones en masa" (FIG. 3). Este mapa incluye los sectores con pendientes elevadas y de alta recurrencia de remociones en masa

FIG 3. Mapa de peligro de remociones en masa de Coyhaique, escala 1:25.000 (Fuente: Quiroz, 2013), el cuadrado negro indica la zona de generación de las remociones en masa de tipo caída de rocas y flujos de este informe.

Además, se pudo observar antiguas caídas de rocas que no reportadas, donde alrededor ya creció vegetación (FIG. 11), lo que confirma una zona con alto peligro de alcance por remociones en masa, tal y como se mostró anteriormente en la FIG. 3.
