# **EVALUACIÓN DE PELIGRO DE REMOCIÓN EN MASA EN GRUTA DE LOURDES, LOCALIDAD DE MEHUÍN, COMUNA DE MARIQUINA, REGIÓN DE LOS RÍOS**

**INFORME TÉCNICO**

**SUBDIRECCIÓN NACIONAL DE GEOLOGÍA**

**2022**

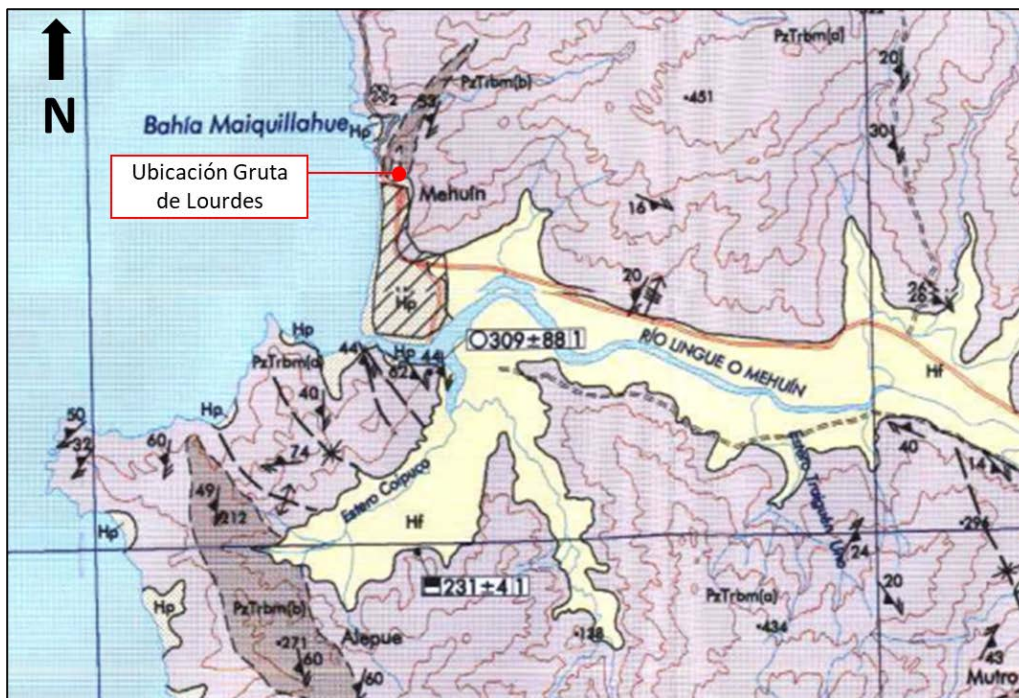
Figura 1. Mapa geológico del área de estudio (modificado de Quiroz y Duhart, 2008). Hp, Depósitos de playa (Holoceno); Hf, depósitos fluviales (Holoceno); PzTrbm(a), Complejo metamórfico Bahía Mansa esquistos pelíticos (Carbonífero-Triásico); PzTrbm(b), Complejo metamórfico Bahía Mansa esquistos máficos (Carbonífero-Triásico).

Según Quiroz y Duhart (2008), estas laderas están constituida por rocas metamórficas, específicamente esquistos pelíticos del Complejo Metamórfico Bahía Mansa, cuyas rocas

son conocidas en lenguaje coloquial como “piedras laja”, siendo explotadas como rocas ornamentales en la localidad de Mehuín.

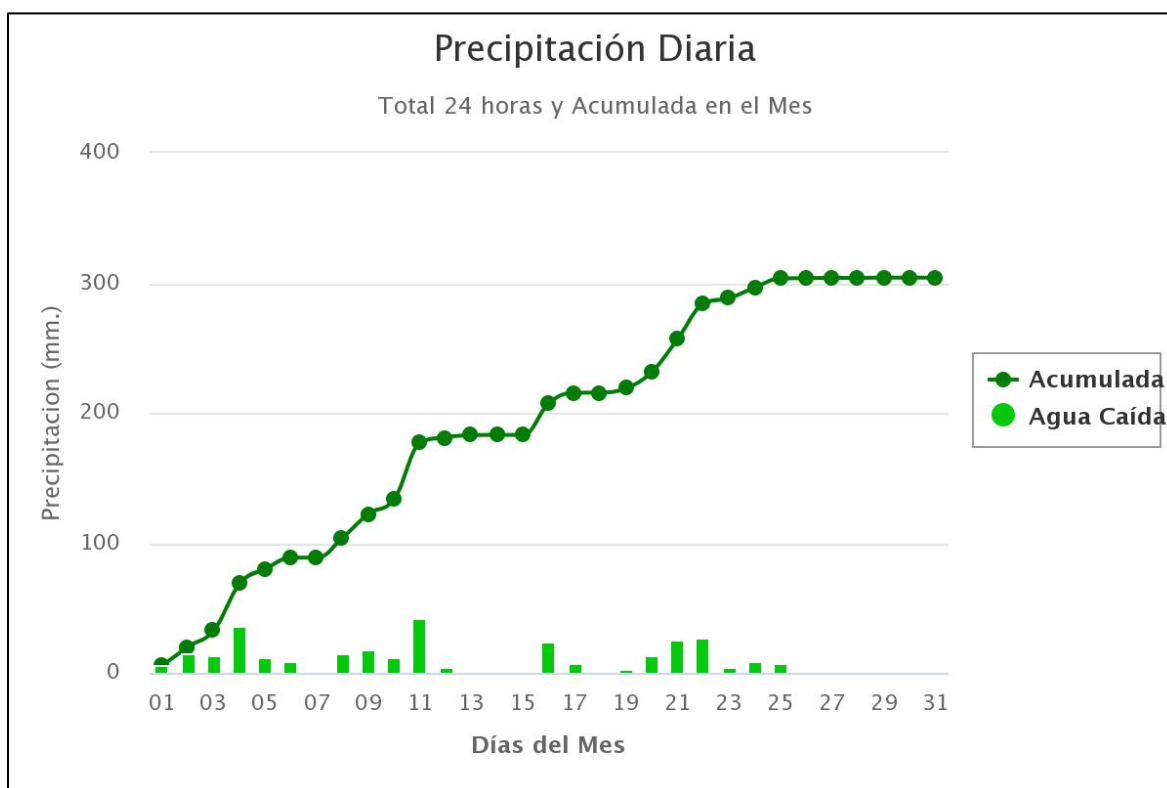
Los factores desencadenantes de la remoción fueron las precipitaciones intensas y prolongadas previas a la remoción y particularmente durante todo el mes de julio (304 mm acumulados en julio, con un máximo de 42,8 mm/24hr). También existen una serie de condiciones geológicas y antrópicas que propician la inestabilidad general de la ladera. Entre los factores geológicos destaca la fuerte pendiente y mala calidad geomecánica de la roca y suelo, altamente permeables. Entre los factores antrópicos destaca la modificación de la geometría natural del talud y deforestación que deterioró la cobertura y estructura del suelo favoreciendo la erosión por escorrentía superficial.

Según los datos en línea de la Dirección Meteorológica de Chile de la estación meteorológica Pichoy, ubicada 27,6 km al SE de la Gruta de Lourdes, el mes de julio llovió un total de 304,0 mm, con un máximo de lluvia de 42,8 mm/24 hr, el 11 de julio (Fig. 2).

Figura 2. Precipitación diaria y acumulada para el mes de julio. Registro de la estación meteorológica Pichoy (390006) de la Dirección Meteorológica de Chile (DMC).

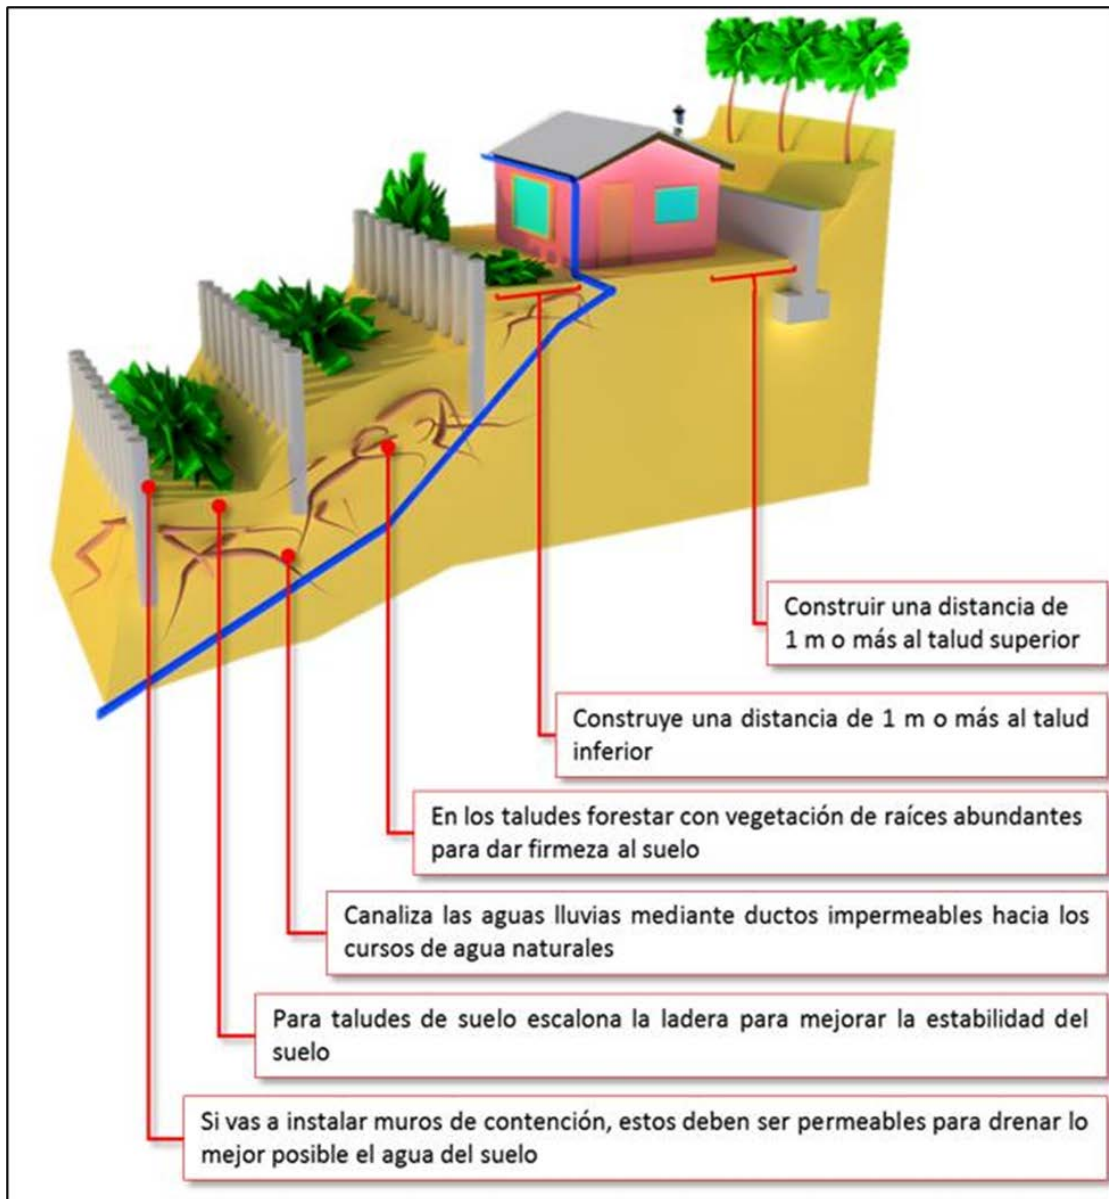
Figura 5. Esquema con recomendaciones para dar mayor estabilidad a taludes y terraplenes, y así evitar la generación de remociones en masa (tomado de Ramírez y Carrasco 2020; en Ramírez y Astudillo, 2021).

- Todos los lugares donde se han excavado (o se proyecta excavar) taludes, generando cortes en las laderas, son potenciales sitios de inestabilidad. Por lo tanto, se recomienda que los ángulos de los taludes sean lo más abatidos posibles, cercano al ángulo de reposo de los materiales expuestos. Se deben evitar los cortes verticales, particularmente si dejan expuestos suelos finos, poco compactados, que son fácilmente transportados por agua.

En la Figura 5 se ilustran algunas recomendaciones generales para las construcciones en terraplenes que permiten evitar daños en las viviendas y mantener la estabilidad de las laderas.
